# 平成27年度 安全大会

4. 自社施工トラブル報告

平成27年12月19日（土）

川瀬産商株式会社

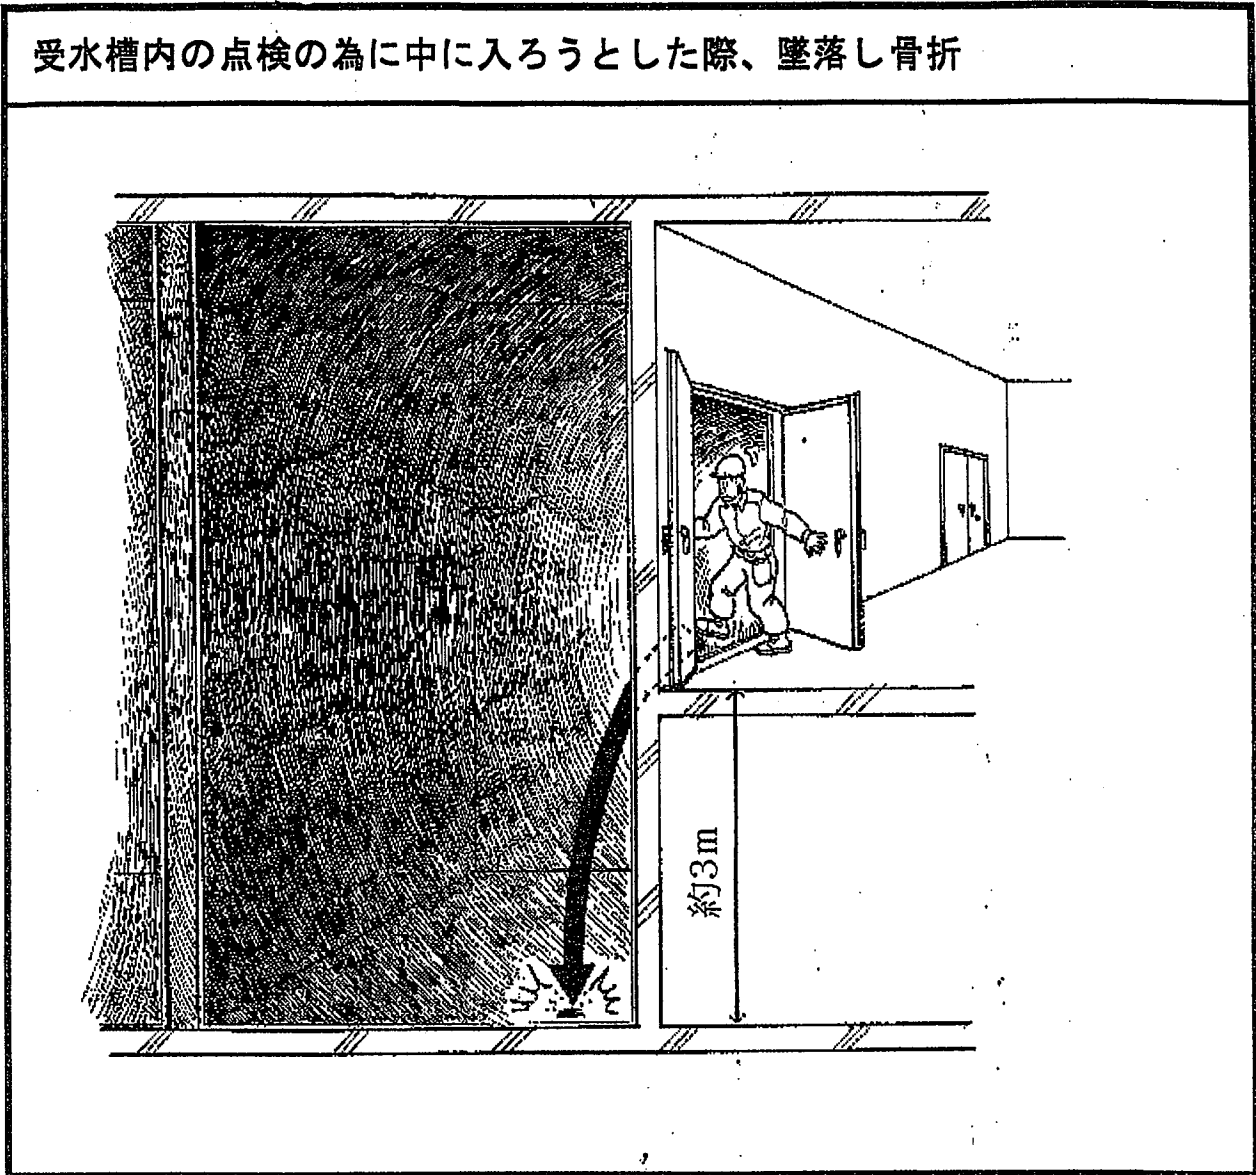
受水槽内の点検の為に中に入ろうとした際、墜落し骨折

建築	工種: その他(設備)工事	事故の型: 墜落・転落
事故の分類	発生日時・天候: 2000.12.4 (月) 8:30 曇	起因物: RC造建築物
	被災内容: 左足踵・左手首骨折	損失日数: 49日
	職 種: 協力会社社員	請負関係: 1次
事故の発生状況	経 験: 32年0ヵ月	年 齢: 53才(男)
	発生状況	空調衛生設備会社の社員である被災者は、受水槽点検のため、マシンハッチ用の扉を開け室内へ入ろうとした。内部が暗く状態が判らないので照明スイッチを操作しようとして受水槽側へ一歩踏み出したところ、扉の内側(受水槽側)には床がなく、約3m墜落し骨折した。
	原因	照明器具のスイッチが室外に設置していなかった。 ドアに鍵がかかっていなかった。(関係者以外の者が立ち入るのを防ぐため) 室内側に手摺付きプラットフォームがなかった。
	対策	照明器具のスイッチを室外に設ける。 <b>立入禁止の表示</b> を行うと共にドアに鍵をかける。 可能であれば、室内側に手摺付きプラットフォームを設ける。

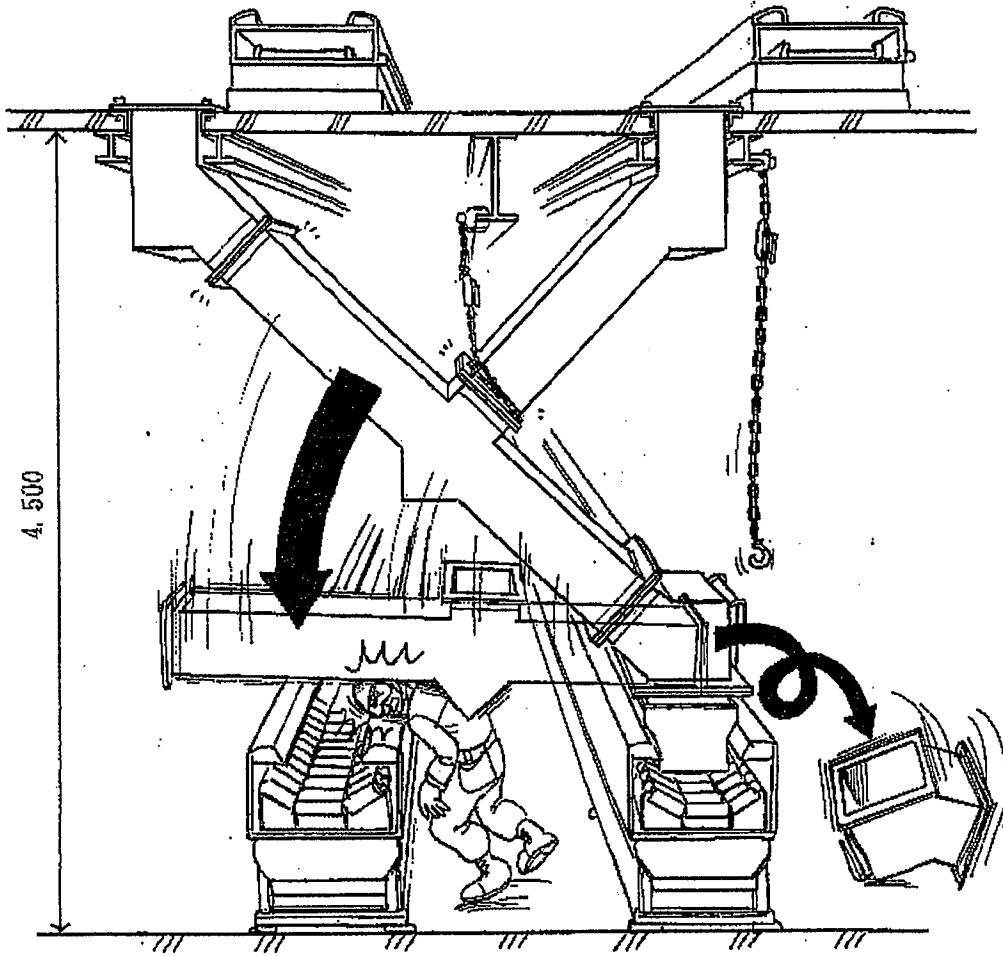
据付け中のシュートの落下による頭部のはさまれ（死亡災害）

建築	工種: その他(設備)工事	事故の型: はさまれ・巻き込まれ	
事故の分類	発生日時・天候: 2000.10.25 (水) 15:45 曇	起因物: シュート	
	被災内容: 頭部脳内出血	損失日数: 7500日	職種: 金物工
	経 験: 8年0ヵ月	年 齢: 47才(男)	請負関係: 2次
事故の発生状況	発生状況	プラント用シュート(長さ約3m、重さ約290kg)の据付作業をチェーンブロックとレバーブロックを用いて行っていた際、仮付け状態であったにもかかわらず、チェーンブロックを外し、シュートが落下して頭を挟まれた。	
	原因	本溶接前にチェーンブロックを外した。 <b>作業手順が作業員に周知されていなかった。</b>	
	対策	本溶接するまでチェーンブロックは外さない。 <b>関係作業員全員に作業手順を必ず周知する。</b>

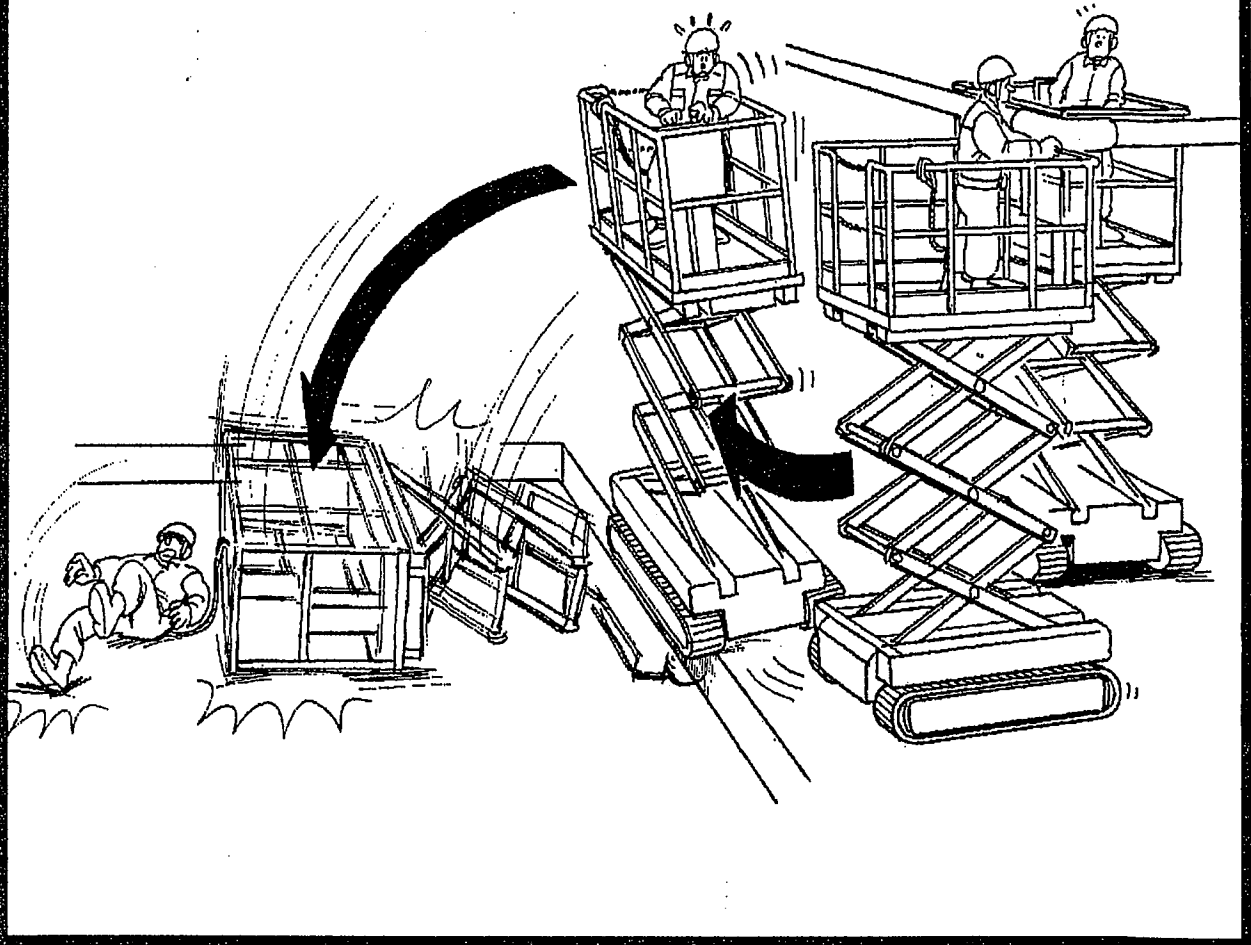
高所作業車を移動中、段差で転倒

建築	工種:給排水・衛生工事	事故の型:転倒
事故の分類	発生日時・天候:2000. 8. 4(金) 11:20 晴	起因物 :高所作業車
	被災内容:右足踵骨折	損失日数:23日
	経 験:4年2ヵ月	年 齢:36才(男)
事故の発生状況	発生状況	高所作業車(高さ4m)を使用して1階天井裏の配管作業中、被災者は高所作業車の作業台を上昇させたまま移動していたところ、250mmの床段差を踏み外して作業車ごと転倒し、右踵を床に打ち付けた。
	原因	<ul style="list-style-type: none"> <li>・被災者は高所作業車の作業台を上げたまま移動した。</li> <li>・被災者は高所作業車の安全装置を解除した。</li> </ul>
	対策	<ul style="list-style-type: none"> <li>・高所作業車移動の際は必ず作業台を降ろしてから移動する。</li> <li>・高所作業車等機械の安全装置は絶対に解除しない。</li> <li>・走行中は前方の確認を行う。</li> </ul>

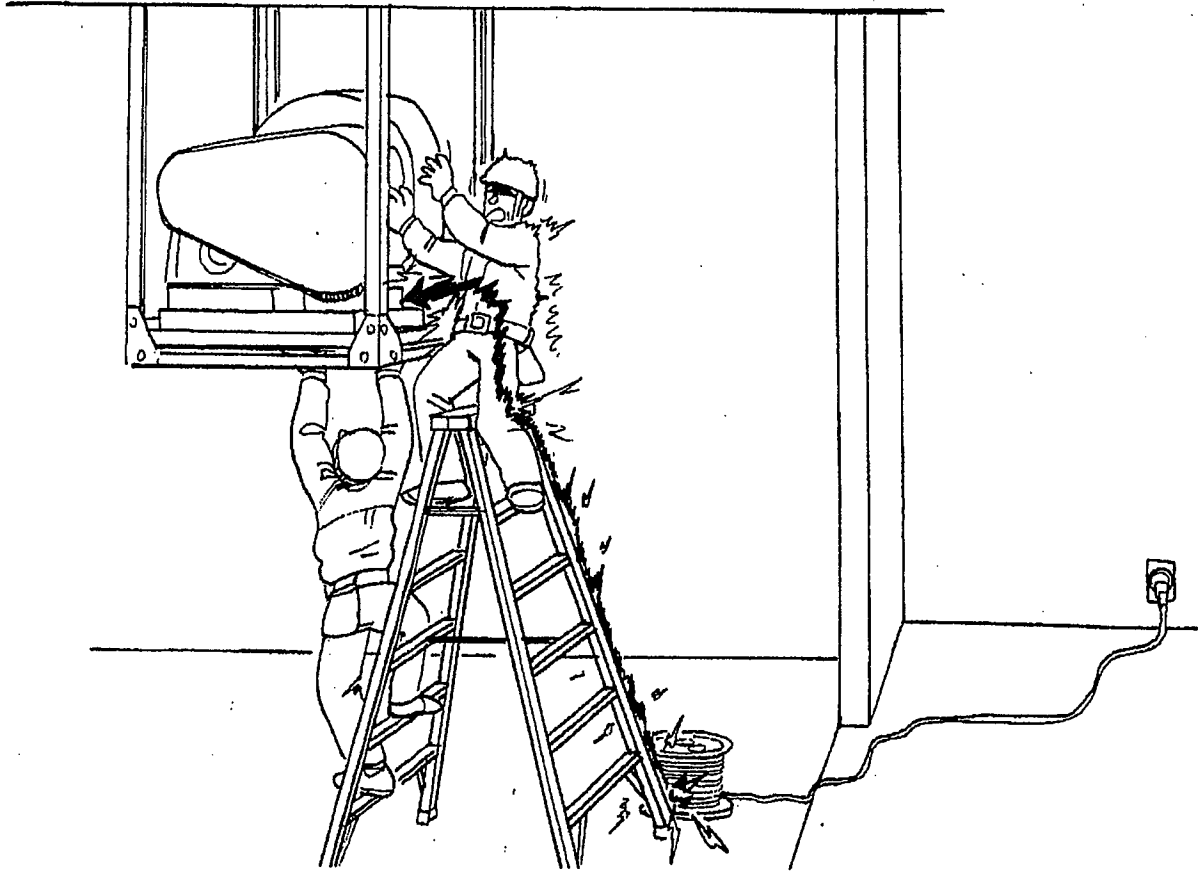
## 脚立作業中、漏電した電工ドラムに接触し感電（死亡災害）

建築	工種:空調・換気工事	事故の型:感電
事故の分類	発生日時・天候:2000. 6. 6(火) 15:15 晴	起因物 : 電工ドラム
	被災内容:死亡	損失日数:7,500日
	職 種 : 重量工	請負関係:3次
事故の発生状況	経 験:7年0ヵ月	年 齢:25才(男)
	発生状況	メンテナンス工事において、吸気ファンの防振ゴムを取り付けるため、アルミ脚立にまたがって作業中、ファンを手で持ち上げようとした際、漏電していた電工ドラムが脚立に接触し、電流が脚立を通過して被災者の左股足から右脇に抜けて感電し死亡した。なお、電源は本設コンセントを使用していた。
	原因	<ul style="list-style-type: none"> <li>・被災者は工具の始業前点検及び日常・定期点検を行って<u>いなかった</u>。</li> <li>・工具の持込検査を行って<u>いなかった</u>。</li> <li>・電源に漏電遮断器が<u>なかった</u>。</li> </ul>
	対策	<ul style="list-style-type: none"> <li>・必ず定期点検、始業前点検を行う。</li> <li>・電動工具持込の際は必ず持込検査を行う。</li> <li>・本設コンセント(2芯)を使用する場合は、<u>漏電防止装置付きの3芯</u>のものを使用する。</li> </ul>

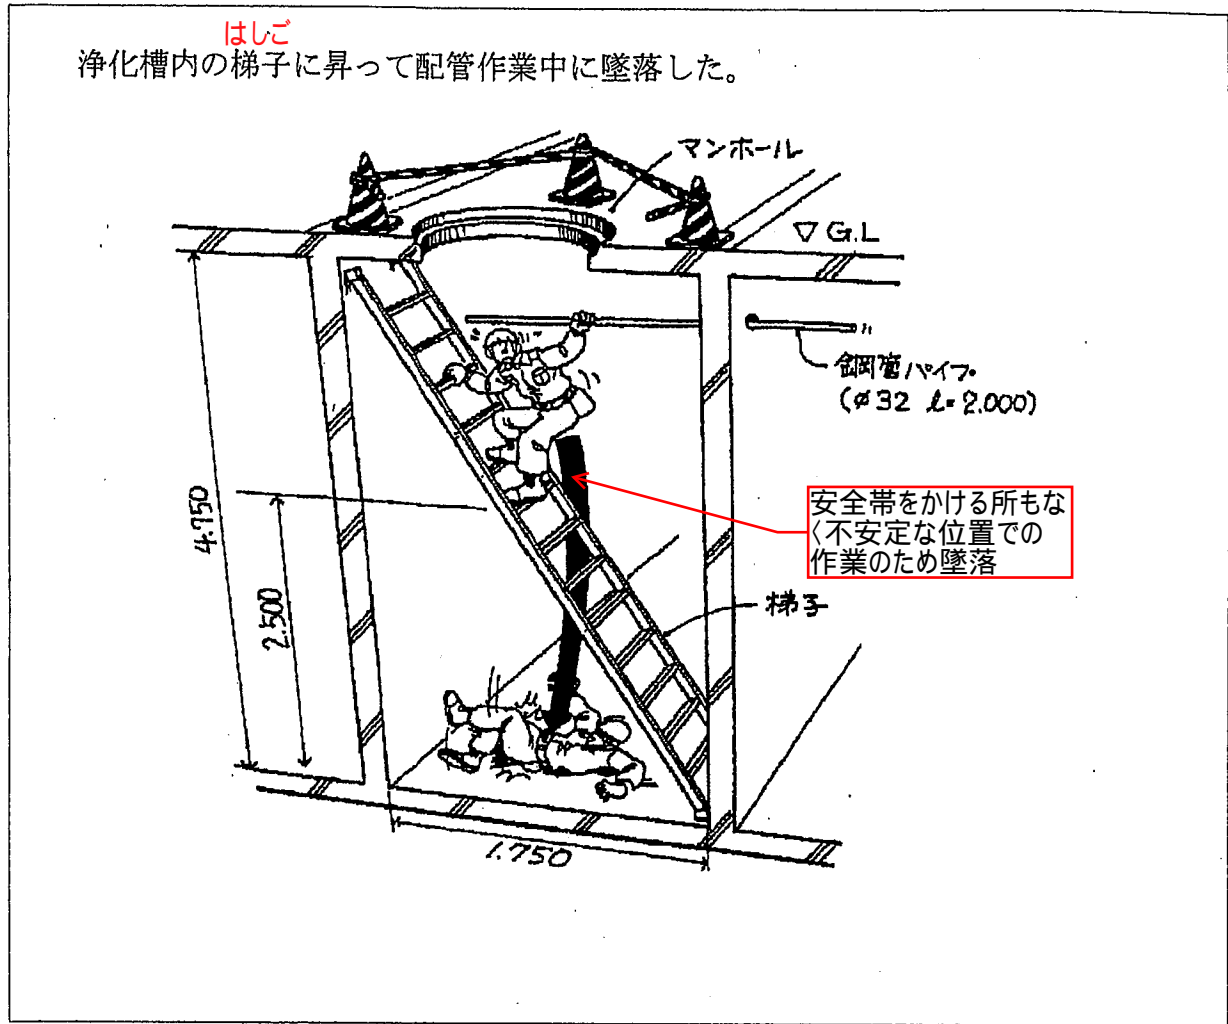
## 墜落・転落災害 (43)

被災者	男性、配管工、40才、経験年数 5年		
発生場所	マンション建設現場	発生日時	H. 10/8/10 (月) 11:30
傷病名	右大腿骨頸部内側骨折	休業日数	25日
事故の型	墜落・転落	作業工種	浄化槽設備工事
作業の種類	配管作業	起因物	梯子

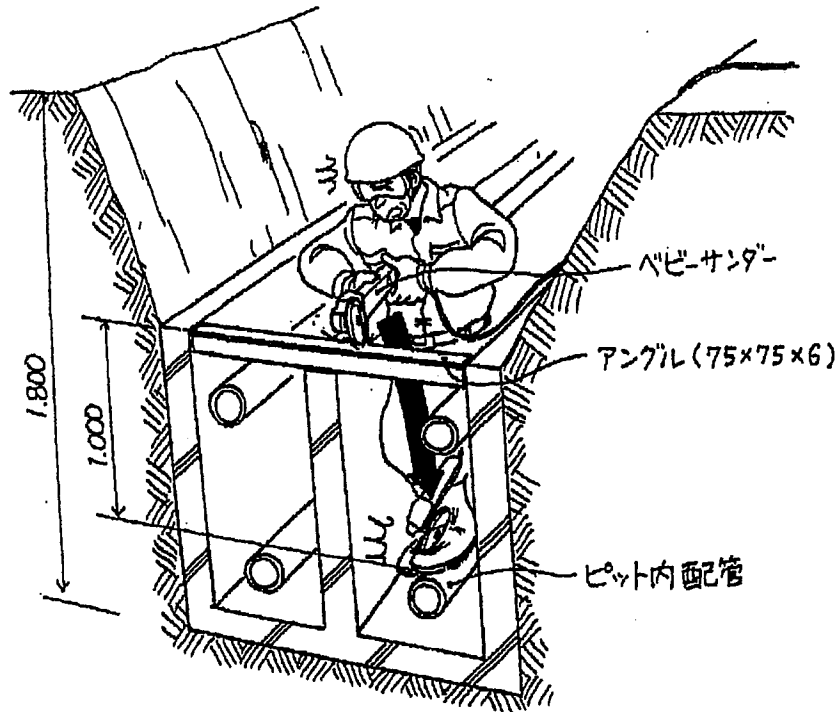
蒸気管ピットのアンクルをベビースタンプで切断中、スタンプを足に落とし負傷した。

被災者	男性、土工、52才、経験年数 5年		
発生場所	低層住宅建設現場	発生日時	H. 10/6/12 (金) 8:20
傷病名	左第一趾伸筋腱断裂	休業日数	21日
事故の型	切れ・こすれ	作業工種	排水工事
作業の種類	排水管布設	起因物	ベビースタンプ

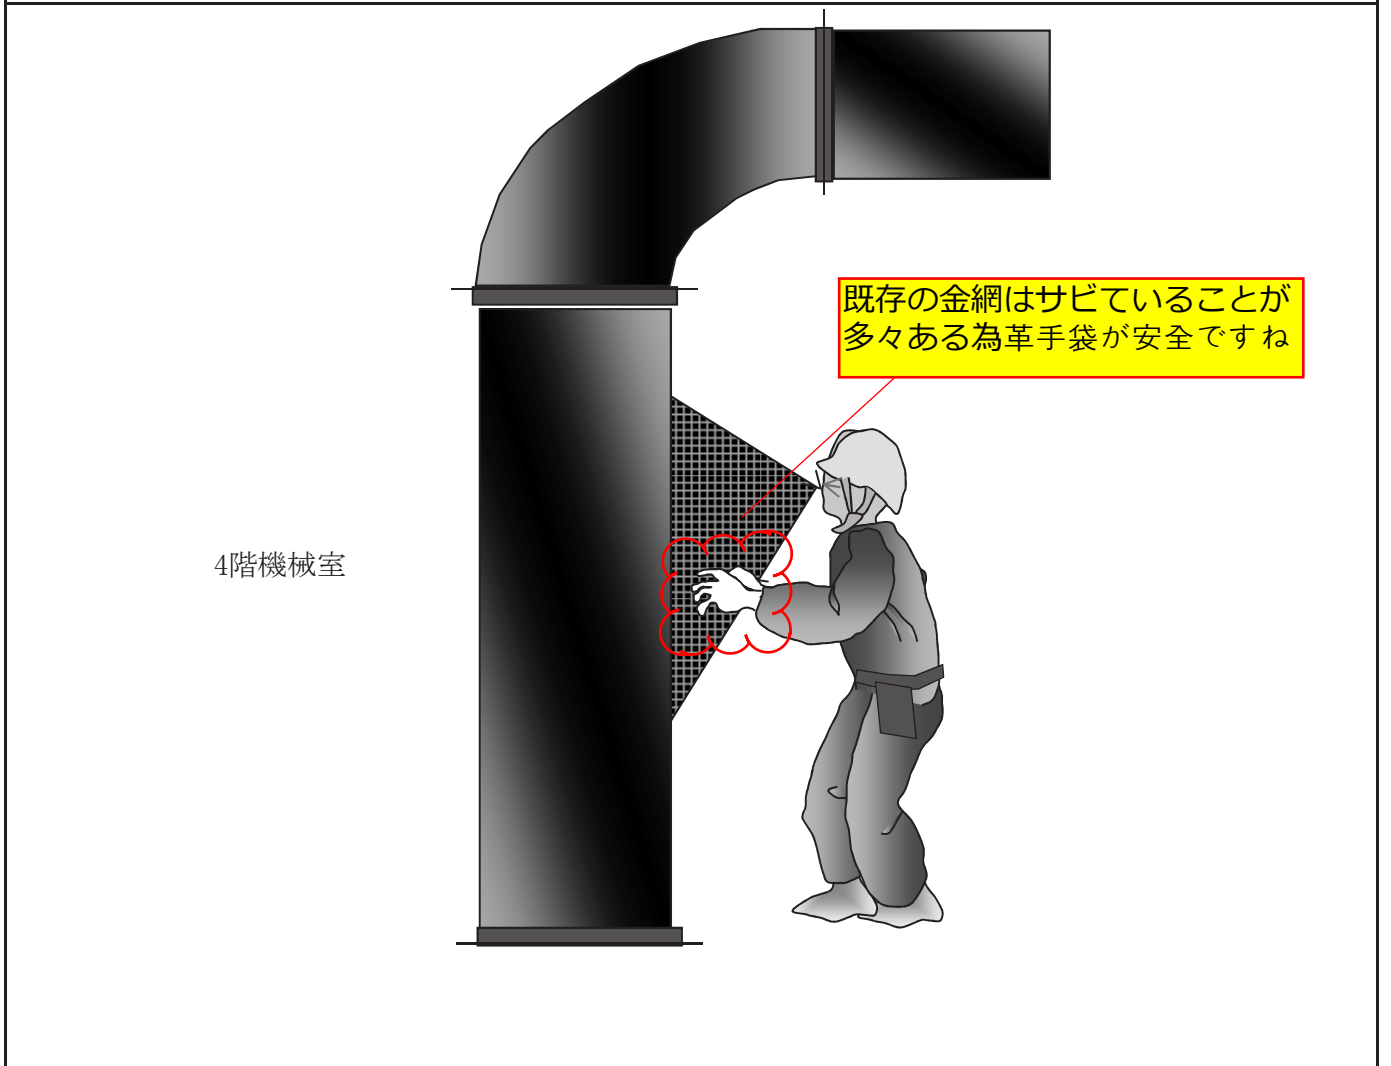
4階機械室内で既存ダクト撤去の為、保温材を剥がそうと保温材と金網をハサミで切断し引っ張った際に、金網が跳ね先端が右目に当たり被災した。  
保護メガネ使用の指示が出されていた。

危険有害要因(予測される危険)	重大性	可能性	評価点	危険度	危険有害要因の防止対策	誰が
金網が跳ね目に当たる	5	3	15	IV	保護メガネ、シールド面を使用する 保護具が適正に使用されているか確認をする	作業者 職長
ハサミで手を切る	3	3	9	III	作業場所の照度を確保する ハサミの用途外使用をしない	職長、作業者 作業者
金網で手を刺傷する	3	3	9		軍手での作業を禁止し、刺傷事故を防止する	作業者

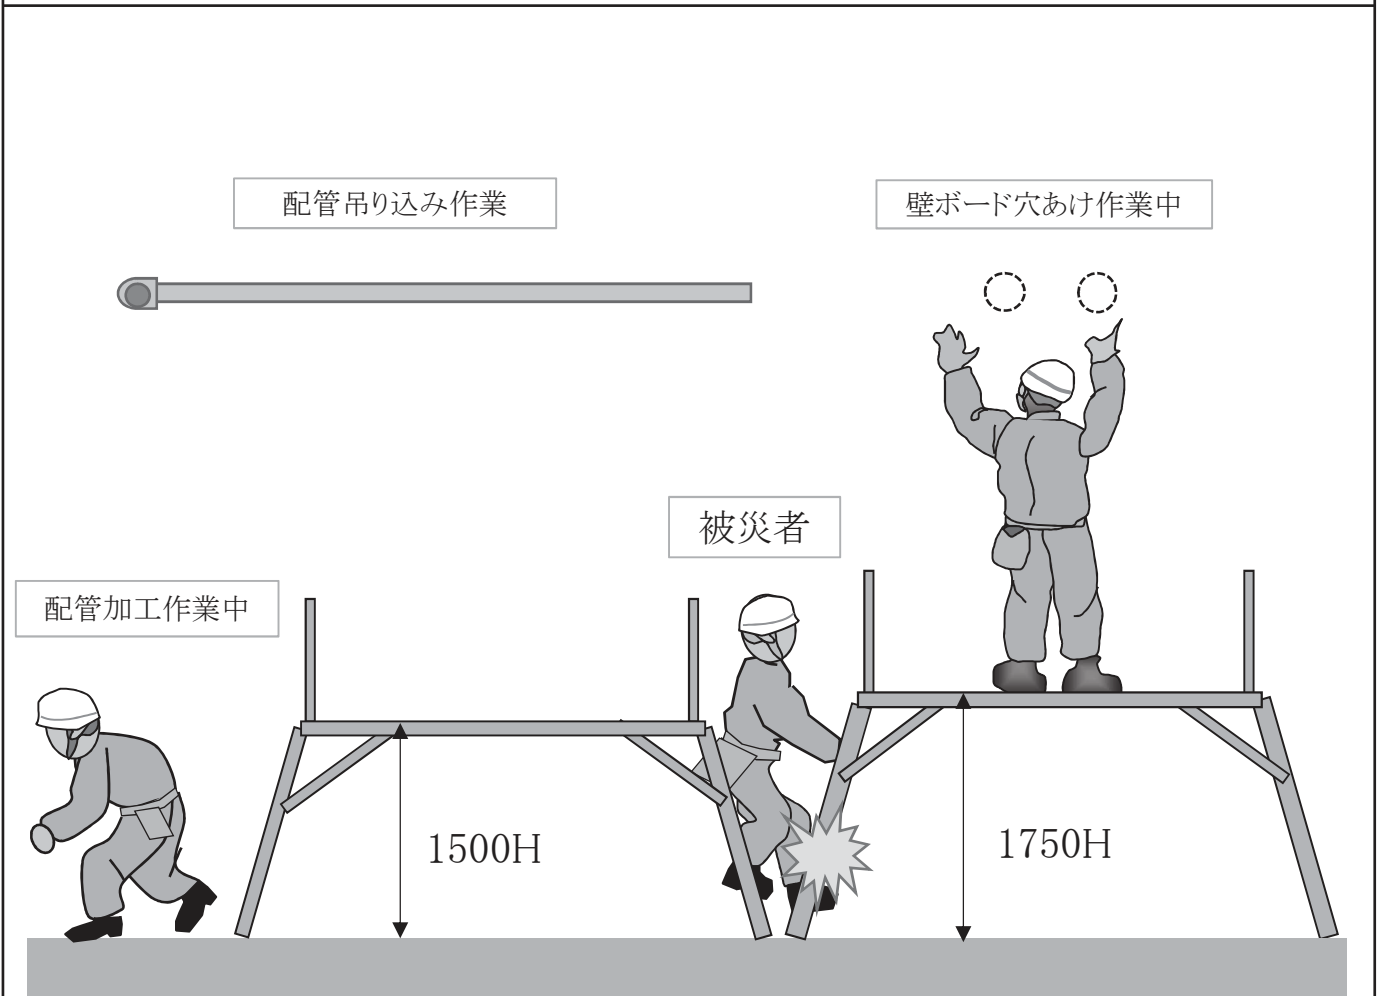
職種別	作業の種別	災害の種別	傷病程度(休業日数)	年齢(経験年数)	所属
配管工	配管作業	激突・激突され	左すね・打撲( 0日)	63歳(30年)	2次協力会社
災害発生状況			起因物	可搬式作業台(立ち馬)

9階にて立ち馬を使用して配管吊り込み作業中、降りようとした際に腰袋が隣接する立ち馬にあたった為、背面降りしようとして身体の向きを変えた時、足元が不安定になり隣接した立ち馬のステップに左すねを強打した。

危険有害要因(予測される危険)	重大性	可能性	評価点	危険度	危険有害要因の防止対策	誰が
立ち馬から降りようとして踏み外す	3	3	9	Ⅲ	後ろ向きに降りない	作業者
					手に物を持って降りない	作業者
					手すり付の作業台を使用する	作業者
					作業台を隣接して設置する場合は足の位置を500以上離して設置する	作業者

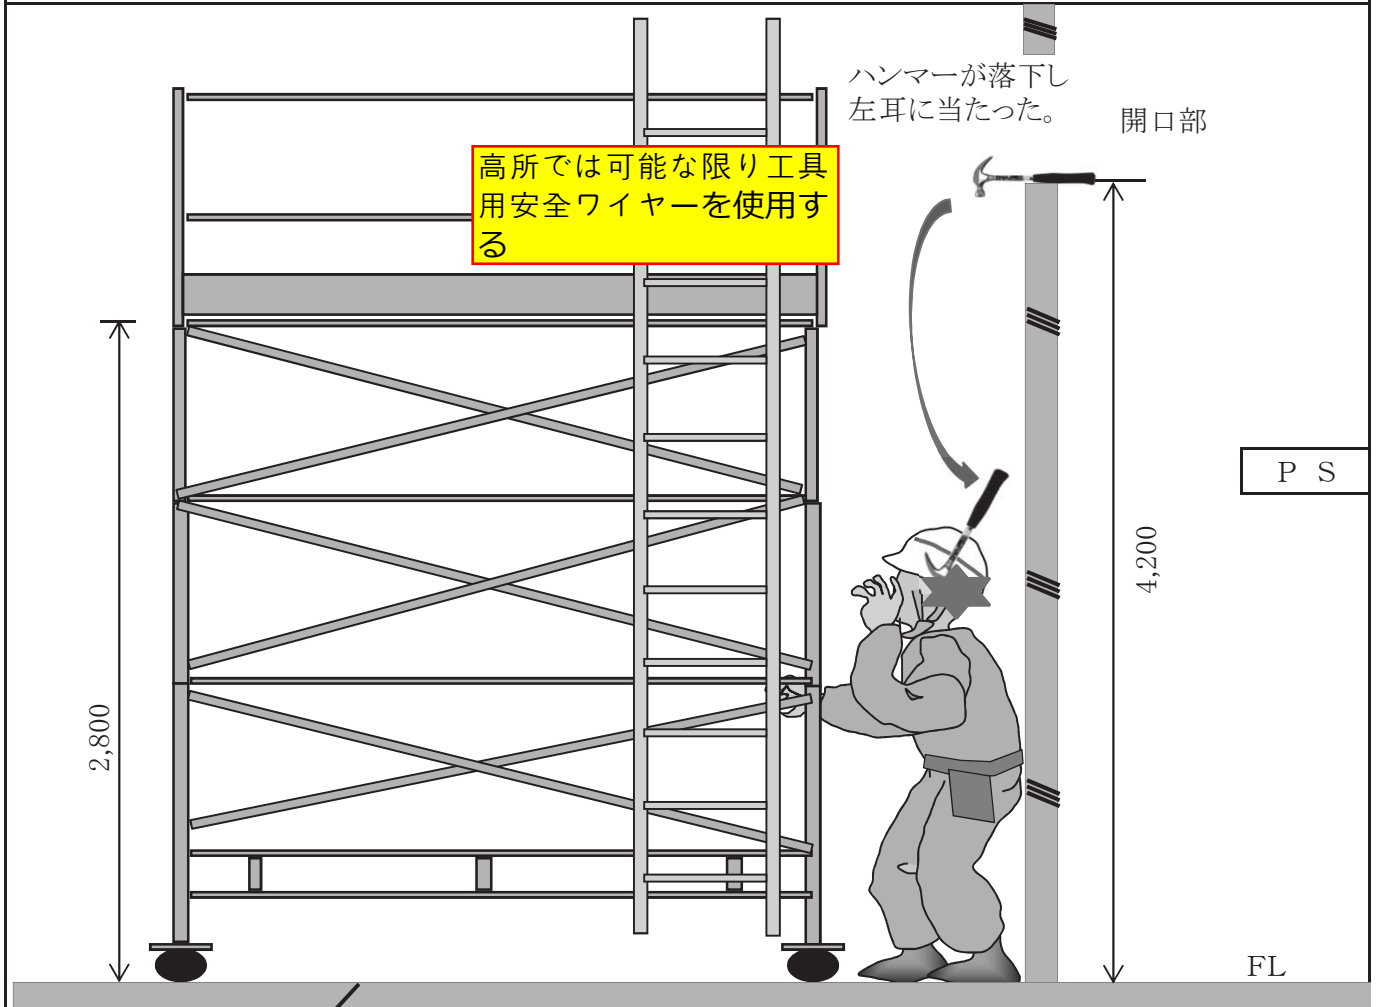
PS前で堅配管撤去作業中、次の作業の段取りをしようとしたとき、PSの間仕切壁にある開口部に乗せていたハンマーが落ちてきて、下にいた配管工の左耳に当たり負傷した。

危険有害要因(予測される危険)	重大性	可能性	評価点	危険度	危険有害要因の防止対策	誰が
壁開口に乗せたハンマーが落下しぶつかる	3	3	9	Ⅲ	落下の予測される場所に物を置かない	作業者

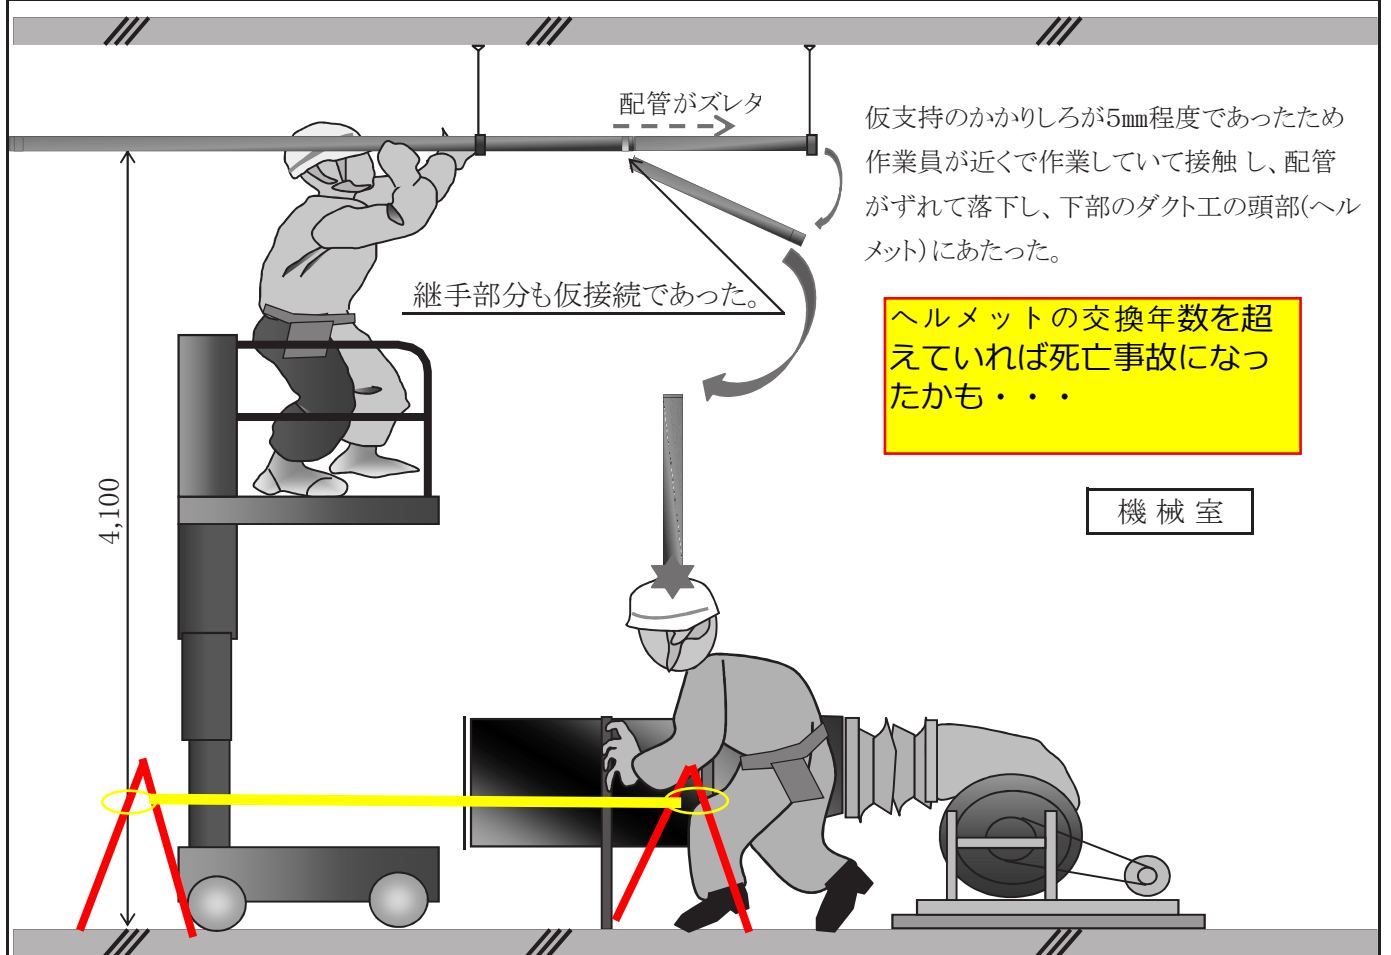
機械室の床面でダクトの支持金物を取り付け作業中に、仮接続していた上部の配管 (SUS32A×1.5m) が突然落下しダクト工にあたった。

危険有害要因(予測される危険)	重大性	可能性	評価点	危険度	危険有害要因の防止対策	誰が
配管が落下して下部作業員当たる	5	3	15	IV	作業場所の下を立ち入り禁止とする 周囲の確認	作業者 作業者
仮吊り配管のため落下する	3	3	9	III	仮接続でも落下防止のため継手部は 確実に接続し端部は支持を行う	作業者

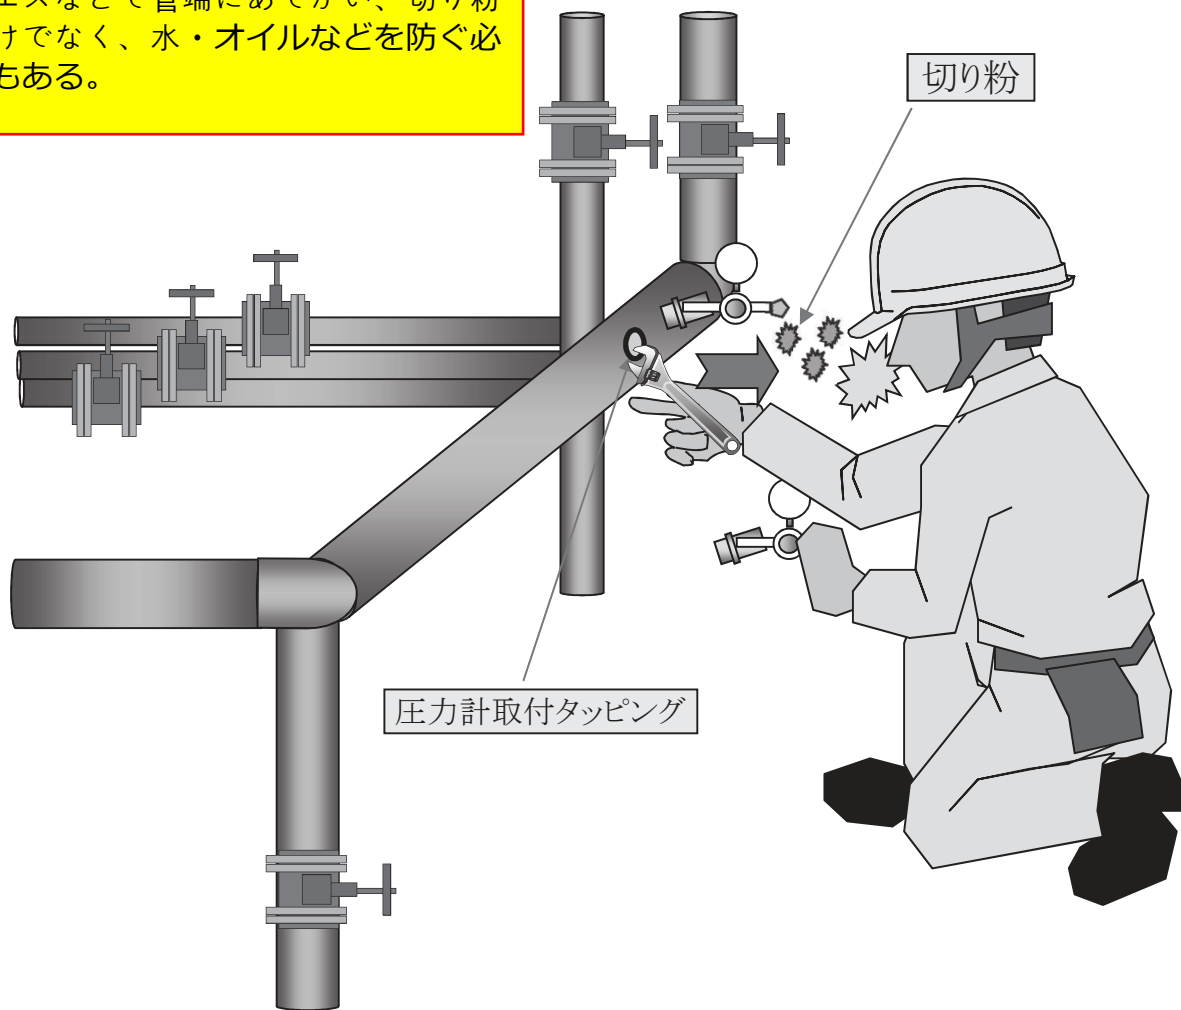
冷却塔置場で、圧力計取付時、圧力計取付用タッピングのプラグを外したところ、配管内にエアが残っていて噴出したエアと一緒に切り粉が飛び出し目や口に当たり負傷した。

ウエスなどで管端にあてがい、切り粉だけでなく、水・オイルなどを防ぐ必要もある。

危険有害要因(予測される危険)	重大性	可能性	評価点	危険度	危険有害要因の防止対策	誰が
管内の残圧によりエアが噴出し噴出物が身体に当たりケガをする	3	3	9	Ⅲ	配管内の圧力が無い事を確認し作業する 顔・体を正面にもってこない	作業者 作業者

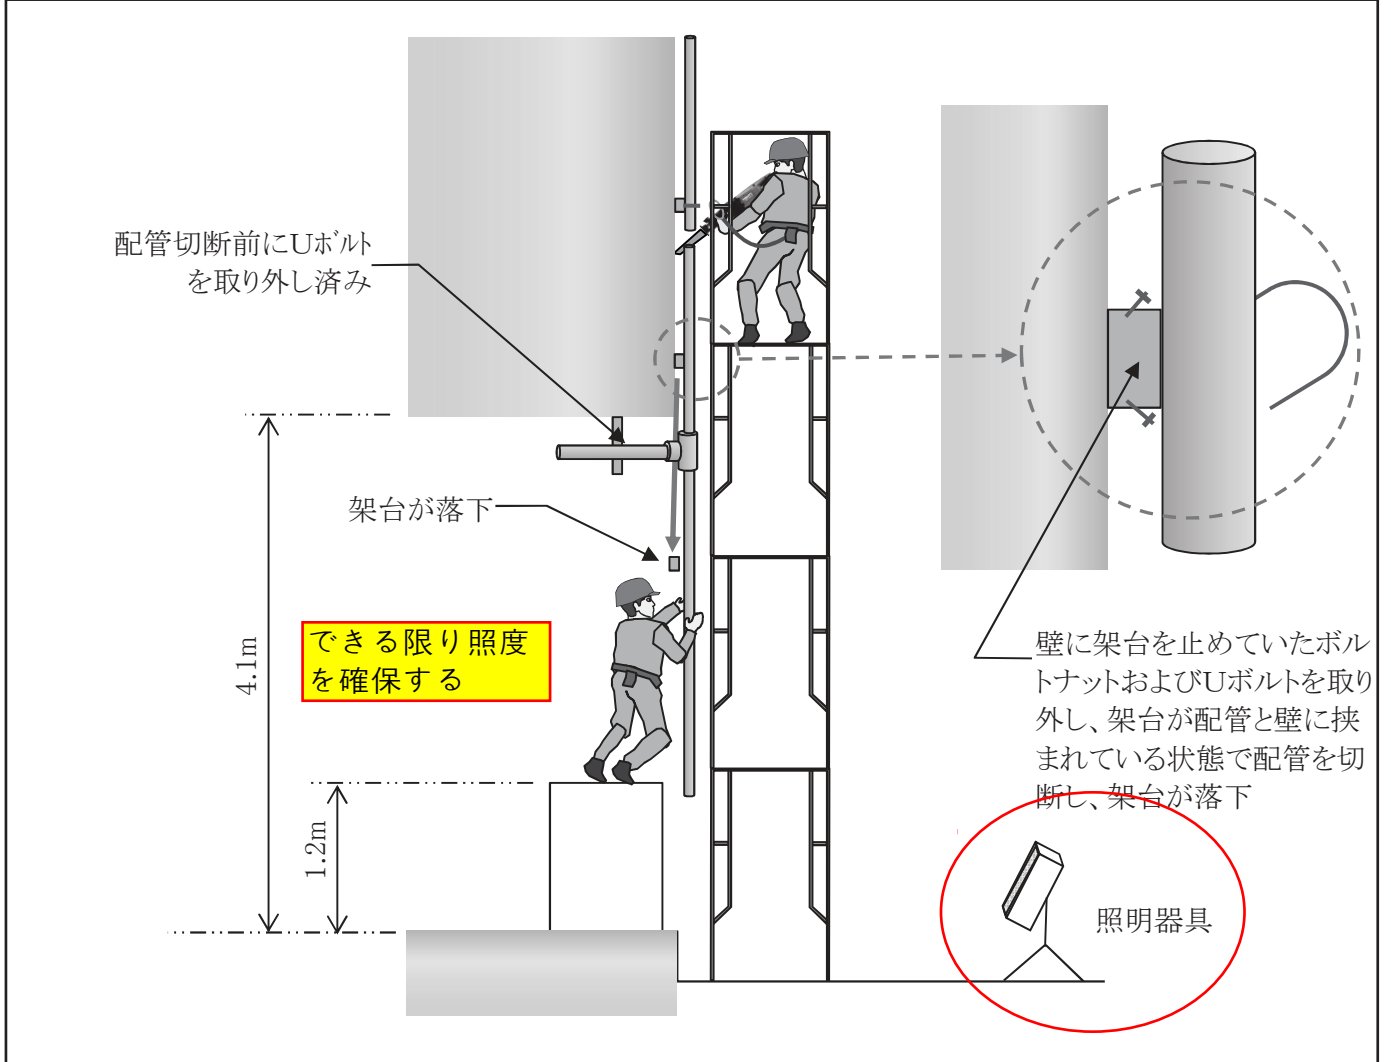
落下した堅管架台は、別の作業員により、予め架台のボルト、ナットが外され、架台は堅管と壁にはさまれた状態であったが、切断した作業員および被災者は知らされていなかった。

また、この作業は予定外の追加作業であった。

危険有害要因(予測される危険)	重大性	可能性	評価点	危険度	危険有害要因の防止対策	誰が
上から物が落ちて人に当たる	5	3	15	IV	上下作業は行わない	作業員
					作業手順書を作成する	職長
					作業員が入替わる時は作業内容の引継ぎを行う	職長・作業員

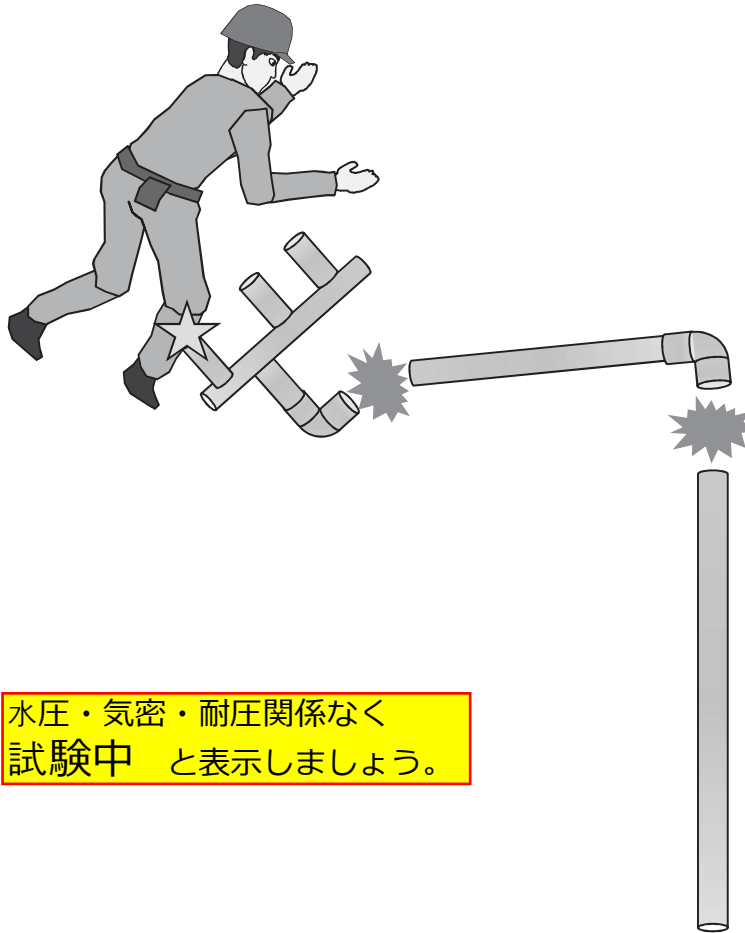
給水管の水圧試験を開始し、漏水確認のため仮設の塩ビ配管ヘッダーの前に立っていたところ、配管の継ぎ手が抜け、配管ヘッダーが吹き飛び、被災者の右足のすねに当たり被災した。

水圧・気密・耐圧関係なく  
試験中 と表示しましょう。

危険有害要因(予測される危険)	重大性	可能性	評価点	危険度	危険有害要因の防止対策	誰が
水圧により管が抜け人に当たる	3	3	9	Ⅲ	塩ビ管の接合作業手順を順守する	作業員
					水圧試験手順を順守する	社員

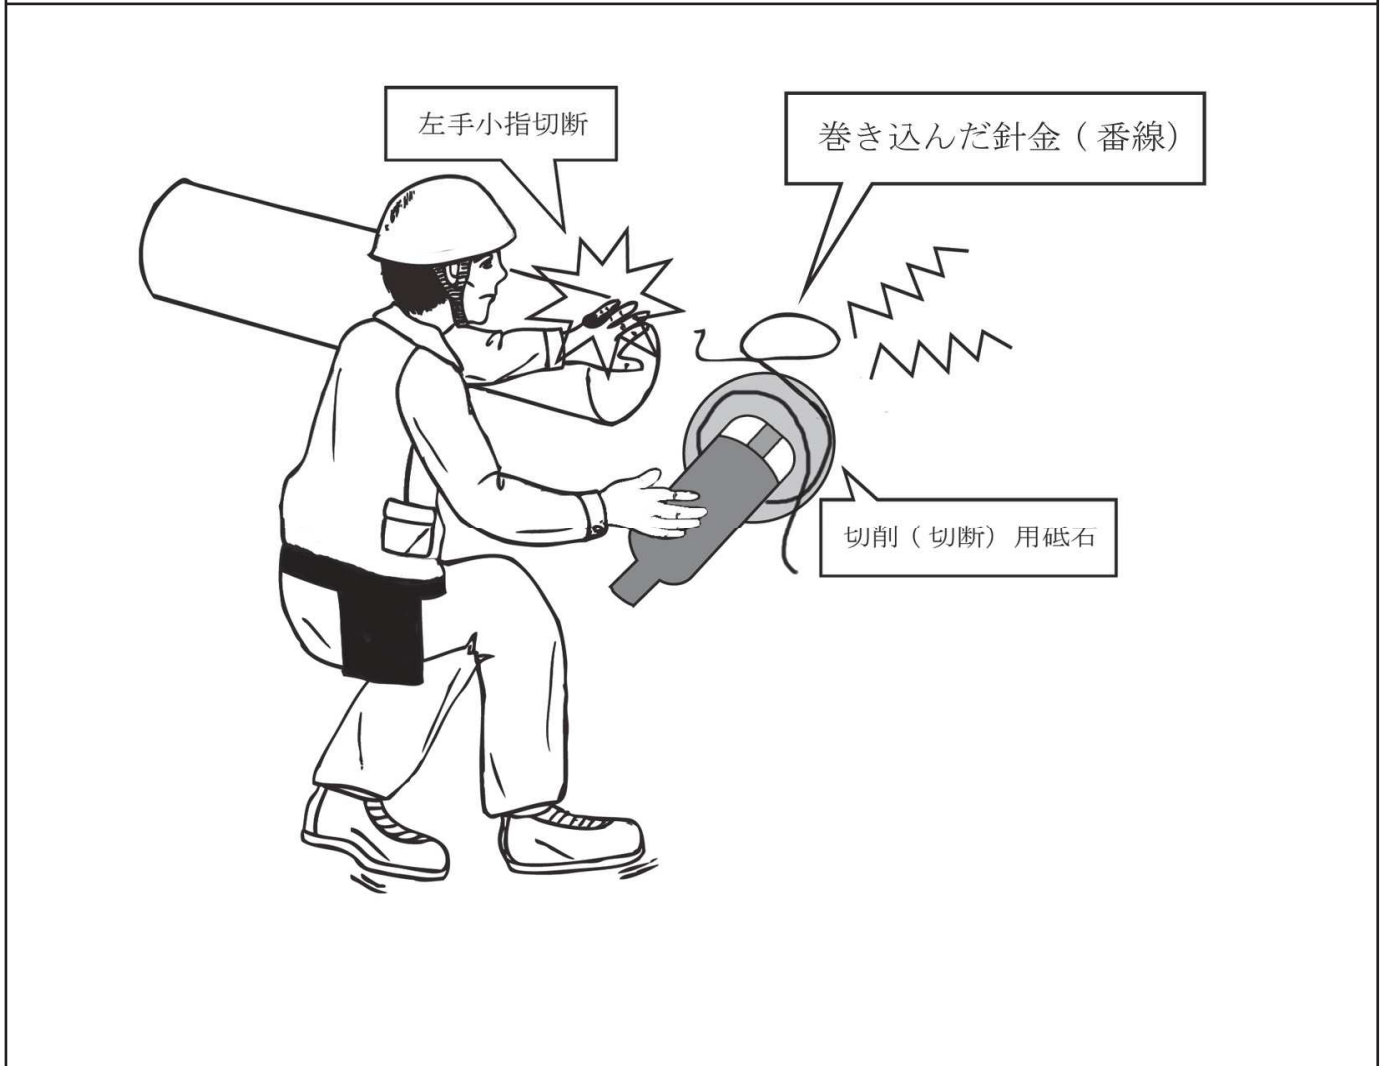
150mmの塩化ビニル管を切断後、ディスクグラインダーでバリを取る作業中に近くに置いてあった番線を巻き込み、ディスクグラインダーが振られて反動で左手小指を切断した。

危険有害要因(予測される危険)	重大性	可能性	評価点	危険度	危険有害要因の防止対策	誰が
ディスクグラインダーで手を切る	3	3	9	Ⅲ	サイドハンドルを取付両手で作業する 作業前の周囲を片付ける	作業者 作業者

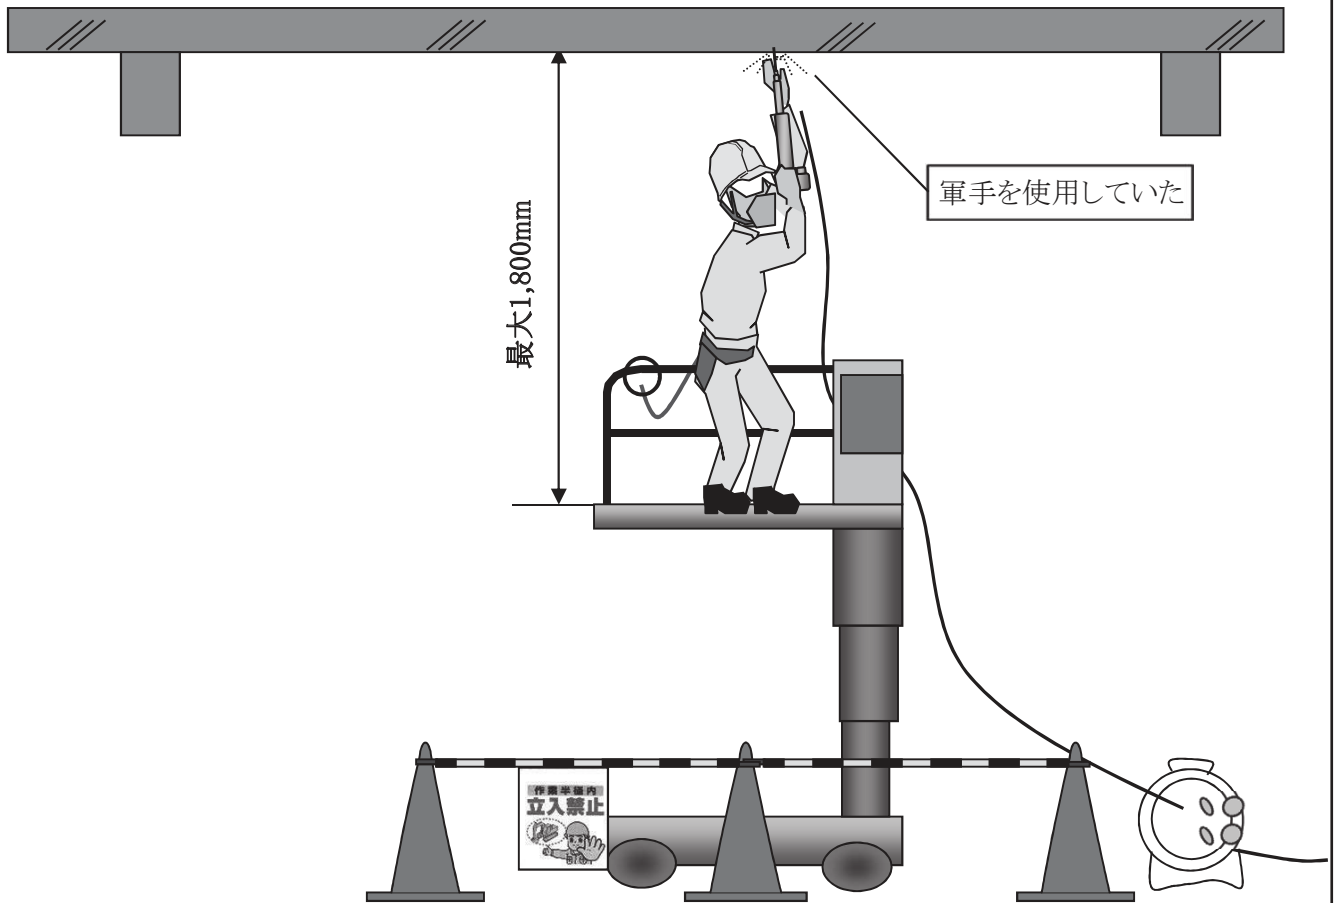
職種別	作業の種別	災害の種別	傷病程度(休業日数)	年齢(経験年数)	所属
配管工	その他作業	はさまれ・巻き込まれ	左手小指・薬指骨折(0日)	49歳(10年)	1次協力会社
災害発生状況			起因物	電動ドリル

2階で高所作業車を使用し、電動ドリルで3階スラブへ後打ちアンカーを打設する作業をしていた。  
 電動ドリルでスラブに下穴を開け、アンカーを電動ドリルで打ち込む際、軍手にて雄ねじアンカーを持ちながら打設したが、雄ねじアンカーが外れてしまった時、外れた反動で左手を巻き込まれてしまった。

危険有害要因(予測される危険)	重大性	可能性	評価点	危険度	危険有害要因の防止対策	誰が
電動ドリルに巻き込まれる	3	3	9	Ⅲ	電動ドリルの回転部分に触らない 取扱説明書に基づき正しい電動ドリル 作業を行う	作業者 作業者
粉塵が目に入る	1	5	5	Ⅲ	保護メガネを着用する	作業者
電動ドリル使用時、ドリルが鉄筋に からんだ反動でケガをする	3	3	9	Ⅲ	補助グリップを持ち両手で作業する	作業者

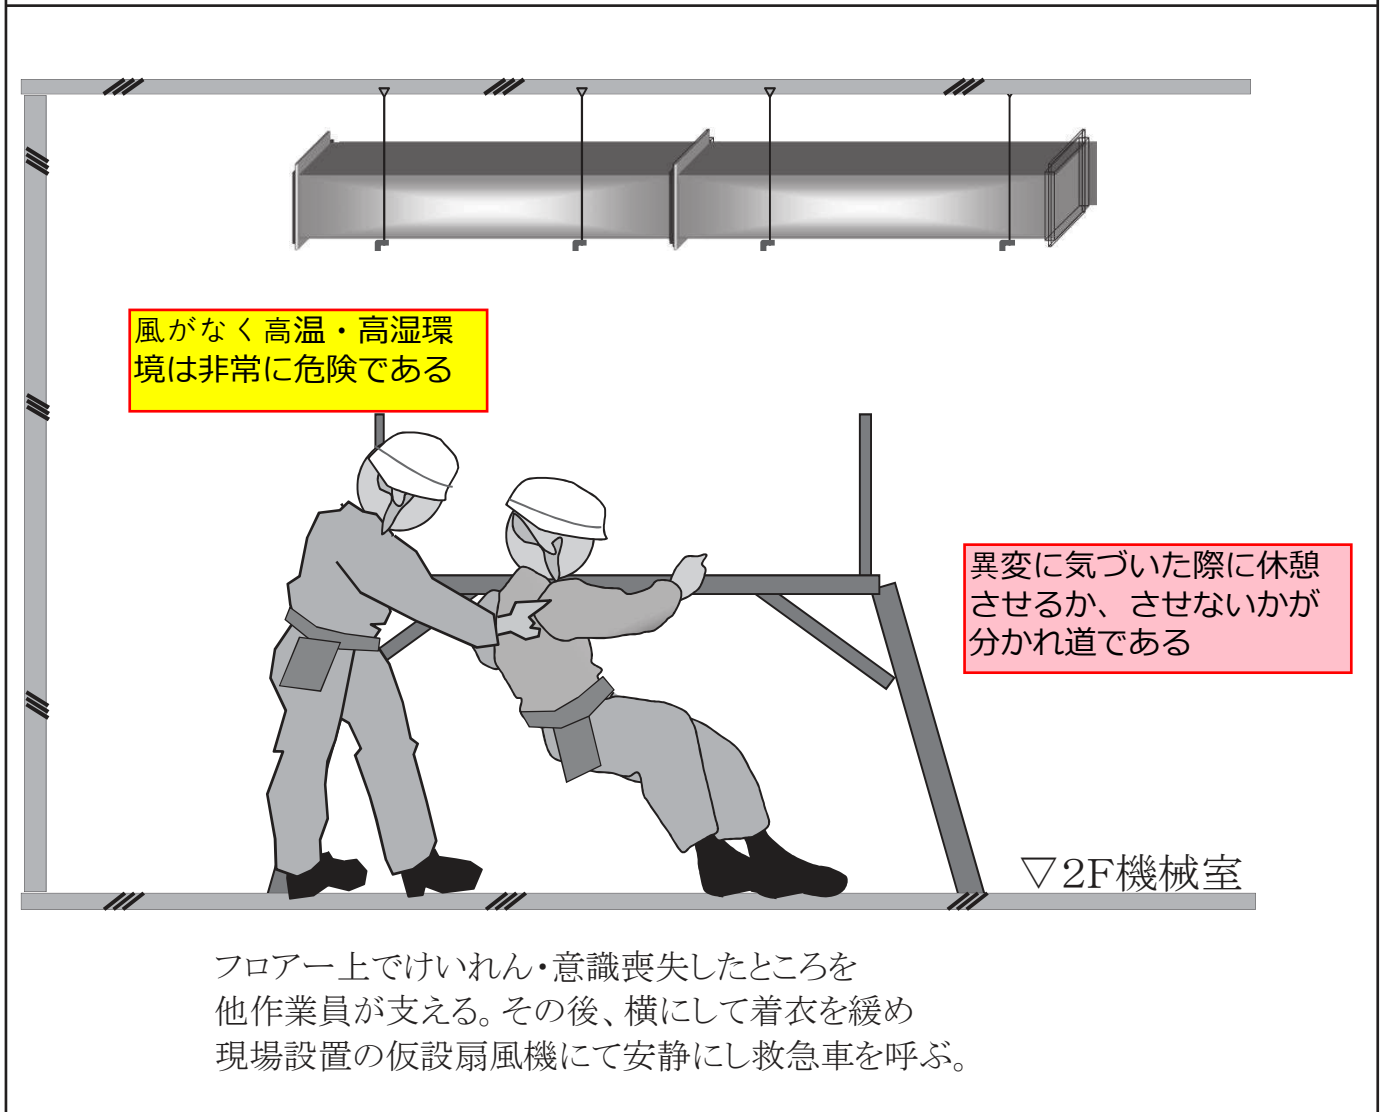
建屋2階機械室でダクト吊り込作業中に、気分が悪くなり作業を中断したところ突然、けいれん・意識喪失を起こした。当日は気温29℃で、湿度60%機械室内の機器搬入用マシンハッチを全開にし扉も空いている状態であった。

危険有害要因(予測される危険)	重大性	可能性	評価点	危険度	危険有害要因の防止対策	誰が
換気不足による温湿度の上昇により熱中症をおこす	5	3	15	IV	環境測定をこまめに行う。(WBGT) 仮設ファンによる十分な換気を行う	職長 作業員
					水分・塩分をこまめに補給する	作業員
					状況に応じて涼しい所で休息をとる	作業員
					朝礼時に体調管理を行う	職長
					1人作業をさせない	職長
					1人1人に熱中症の知識を教育する	職長

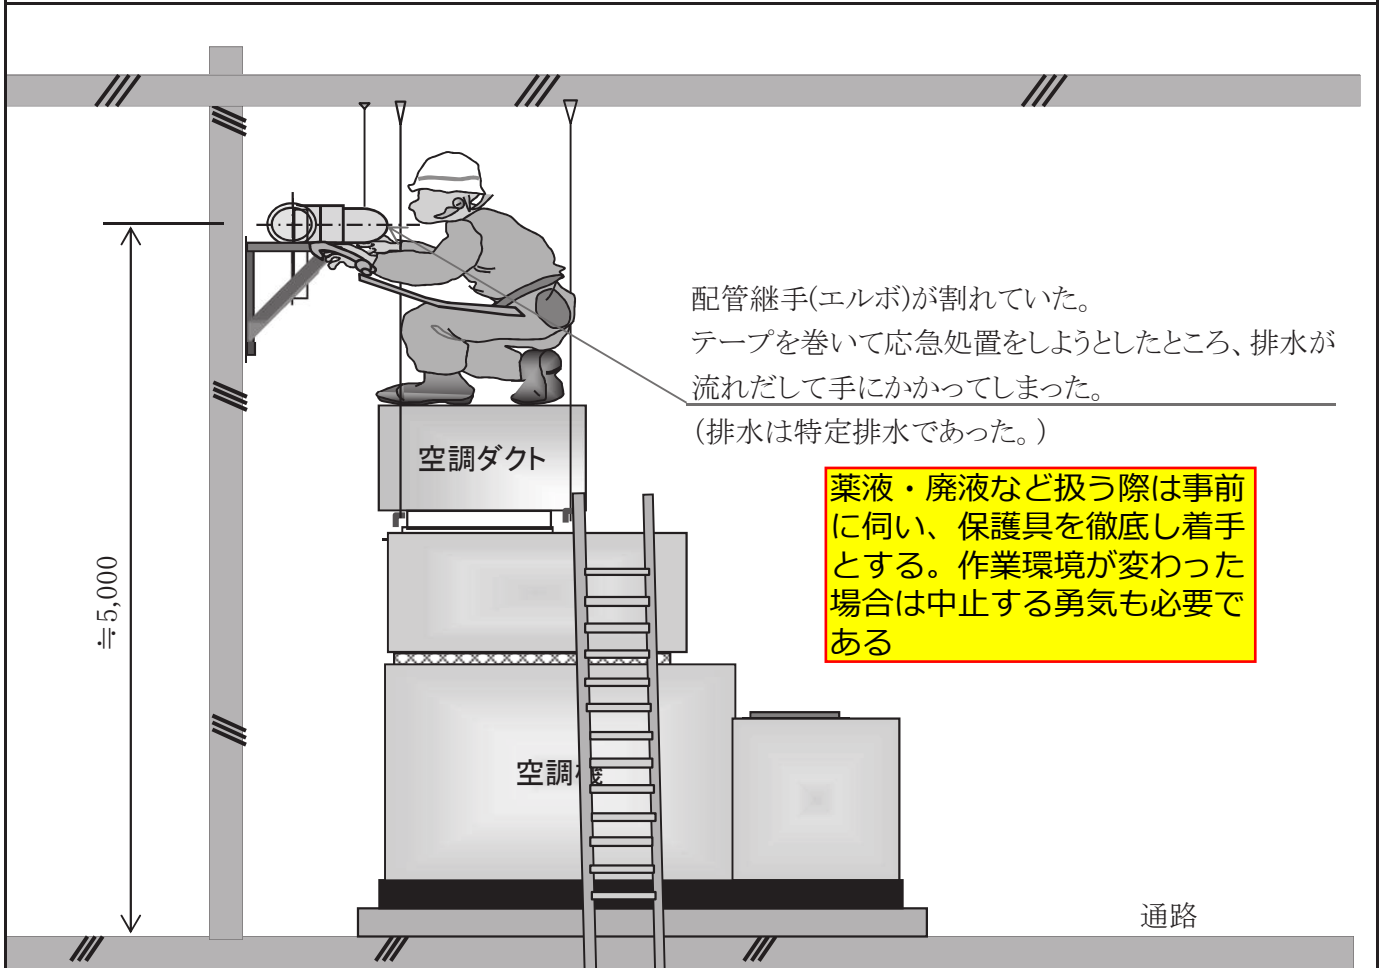
屋外露出排水管(VP)の継手が割れて、客先より応急処理の依頼があったため、継手部分に幅の広いテープを配管の上から巻きつける対応をしていた時に排水が急に流れてきて手に掛かってしまった。

危険有害要因(予測される危険)	重大性	可能性	評価点	危険度	危険有害要因の防止対策	誰が
排水が流れて手に掛かりやけどする	3	1	3	II	排水系統を確認する	社員
					客先と打合を行う際廃液の危険性を確認する	社員
					ゴム手袋を使用する	作業者
					保護メガネを使用する	作業者
