# 平成27年度 安全大会

4. 自社施工トラブル報告

平成27年12月19日（土）

川瀬産商株式会社

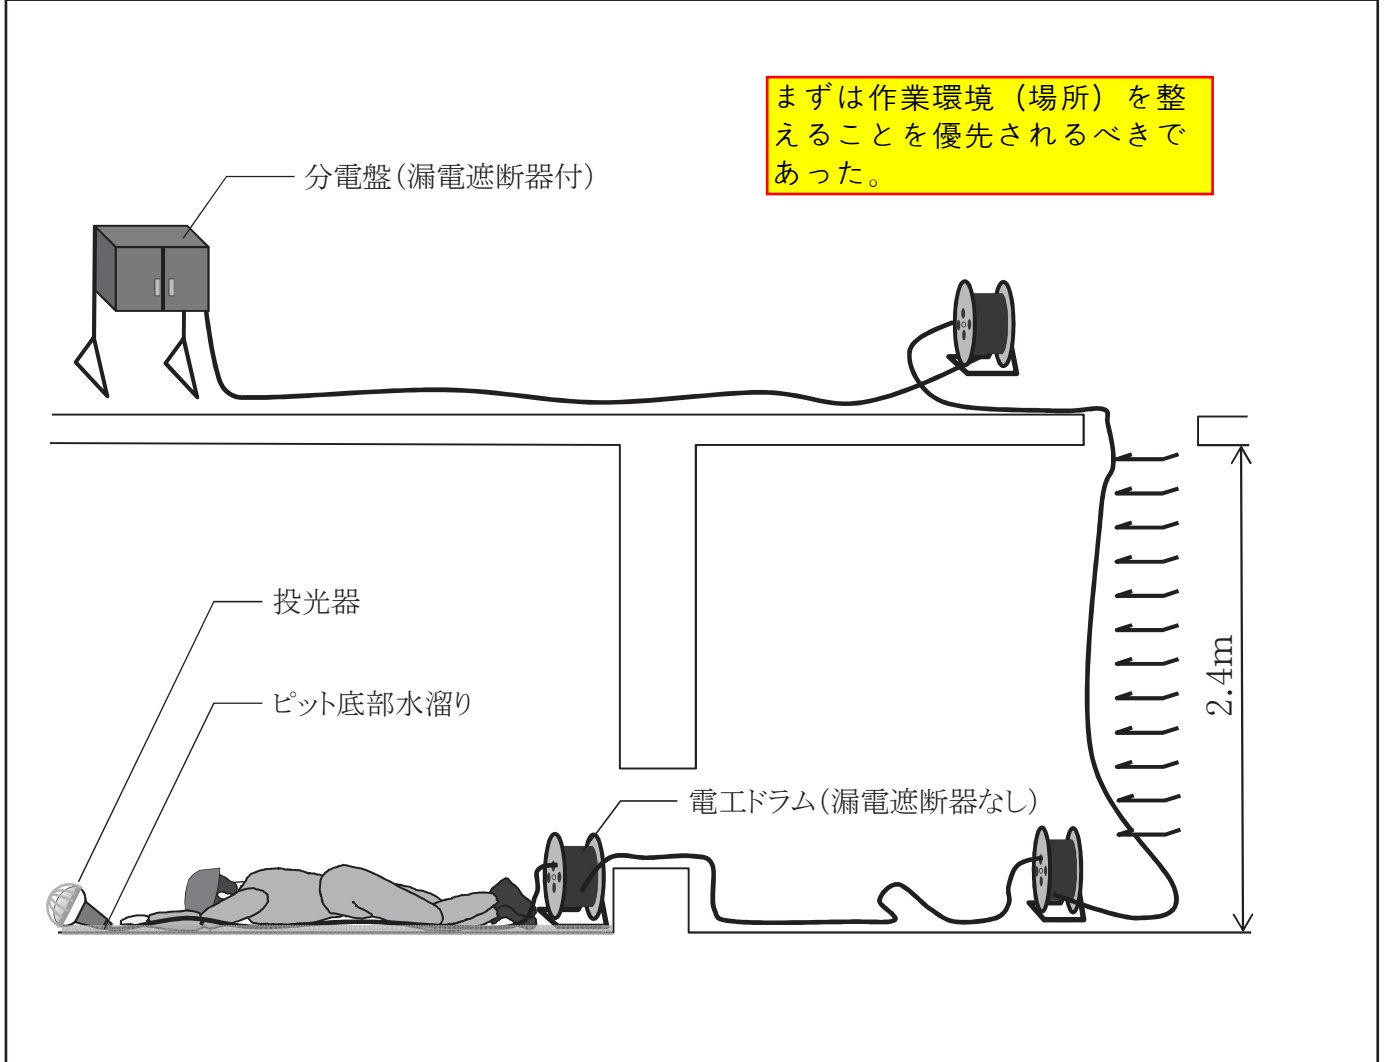
地下ピット深さ2.4m内で消火配管の支持金物取り付け準備のため、投光器を抱えて移動中に被災者の顎に電気が流れて感電した。投光器の接続は3個の電工ドラム(漏電遮断器なし)を間に挟み地下1階の分電盤に接続されていた。当該分電盤には漏電遮断器が取り付けられていて毎日の使用前点検でも異常は認められなかったが作動しなかった。持ち込まれた投光器はコード被覆の損傷した箇所をガムテープで補修されていたが、ガムテープがはがれはじめ芯線が露出していた。ピット内に照明はなく、底部に水が溜まっていた。

危険有害要因(予測される危険)	重大性	可能性	評価点	危険度	危険有害要因の防止対策	誰が
感電する	5	5	25	V	事前点検を行った正常な器具を使用する 水を抜き漏電遮断器付電工ドラムを使用する	作業員 職長・作業員
酸素欠乏になる	5	3	15	IV	作業前に送風機を設置し酸素濃度を測定する	作業主任者
手が滑りタラップから墜落する	3	3	9	III	安全ブロックを設置する	職長

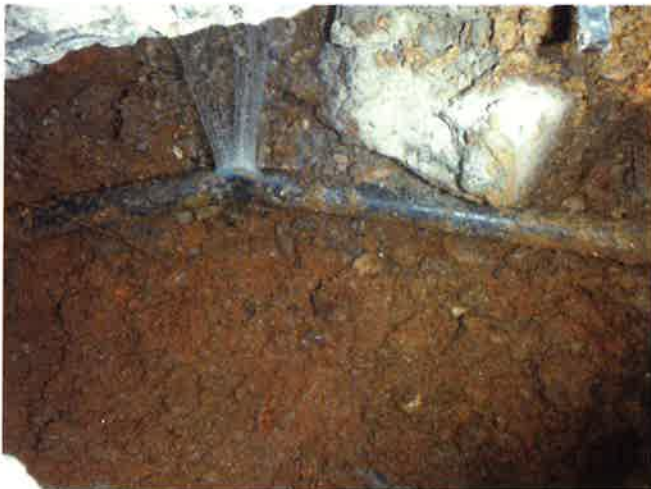
研り掘削状況 ②

病院正面玄関 散水栓系統 埋設管(HIVP-20A)で漏水  
 図面では病院の散水系統のみだが、隣の会長の親家も  
 同じ系統なので、確認

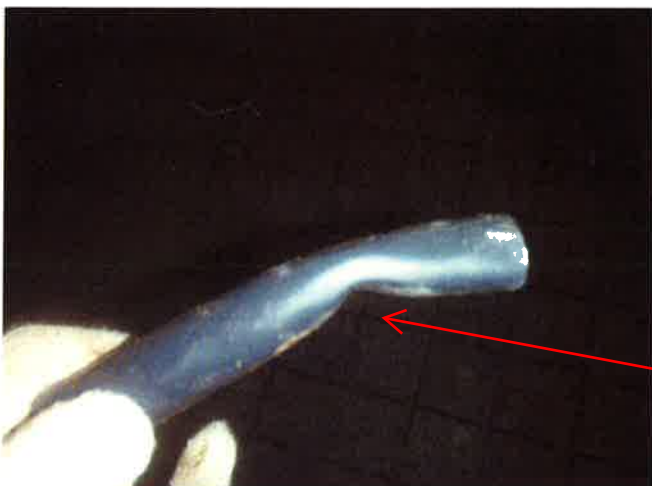
漏水状況  
(HIVP-20Aより漏水)

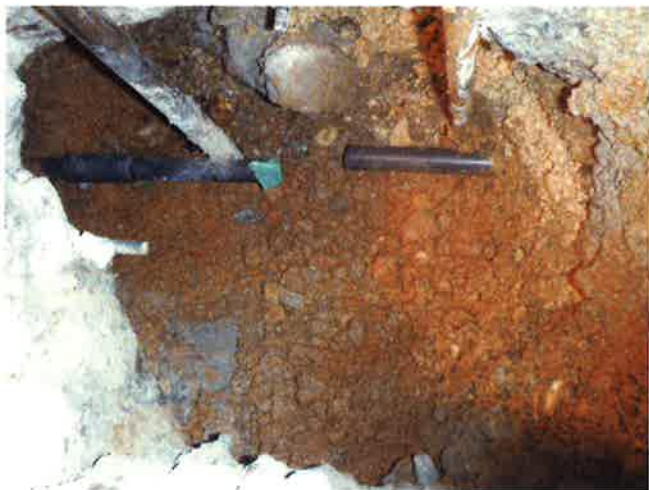
破損状況

新築工事の際に重機損傷した  
まま埋め戻したと考えられる

給水管は重機で引、掛けたような感じで、直管が曲がっ  
 曲がったまま、何年も経ったものが漏水出した様子。  
 一部取り換えにより完了

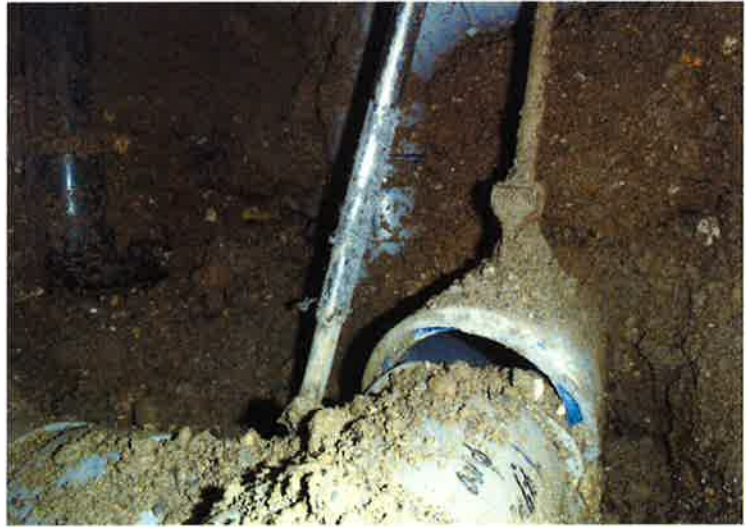
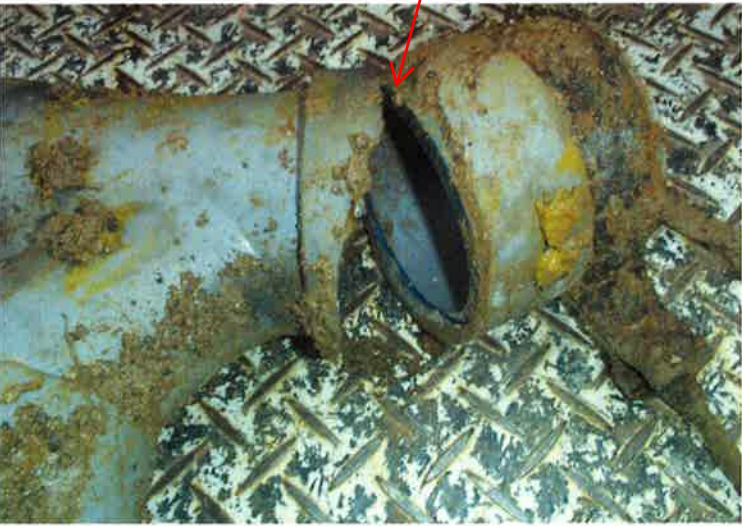
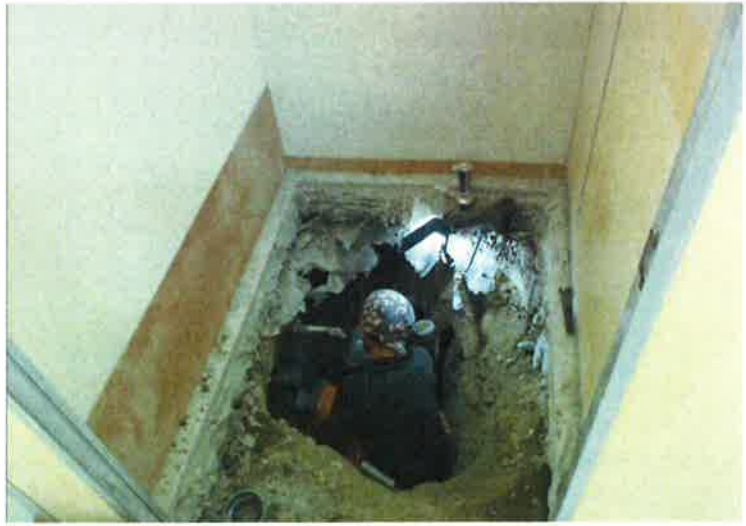
地盤沈下に伴いユニクロ全ネジボルト  
ト裂断→配管折損

SUS製支持金物  
に変更し復旧

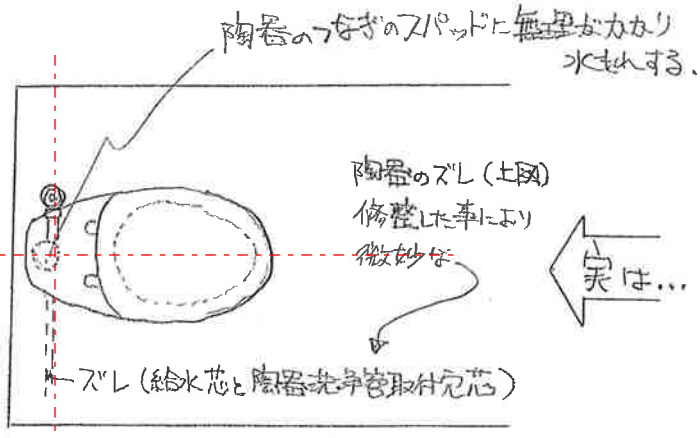
写真②

給水管  
斜めに  
正上されている。
