# 平成26年度安全大会

平成26年10月4日（土）

川瀬産商株式会社

# 安全衛生教育資料

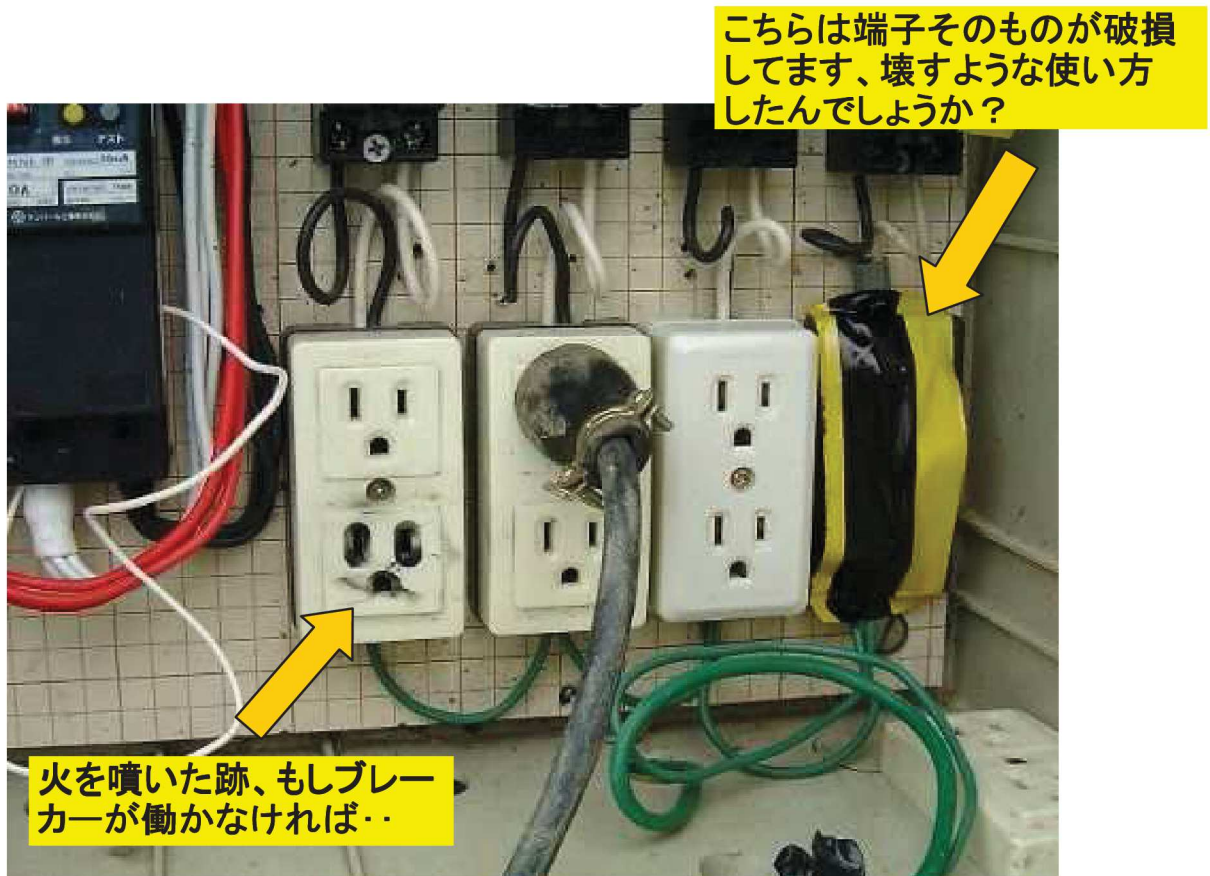
## 火を噴くコンセント(アースの感電防止効果)

火災防止、感電防止のために分電盤に気を配ってもらいたい事があります。  
皆さんの現場の分電盤、↑このようになってもらいたくありません。

↑上の写真を見てください、端子から火を噴いています、漏電が発生した証拠です  
“アースは人間の感電防止には効果があるがショート⇒火災の防止にはならない”  
ことがわかります、(遮断機が無ければショートしっぱなしです)

・上記写真のような破損だらけの分電盤はすぐに交換してください

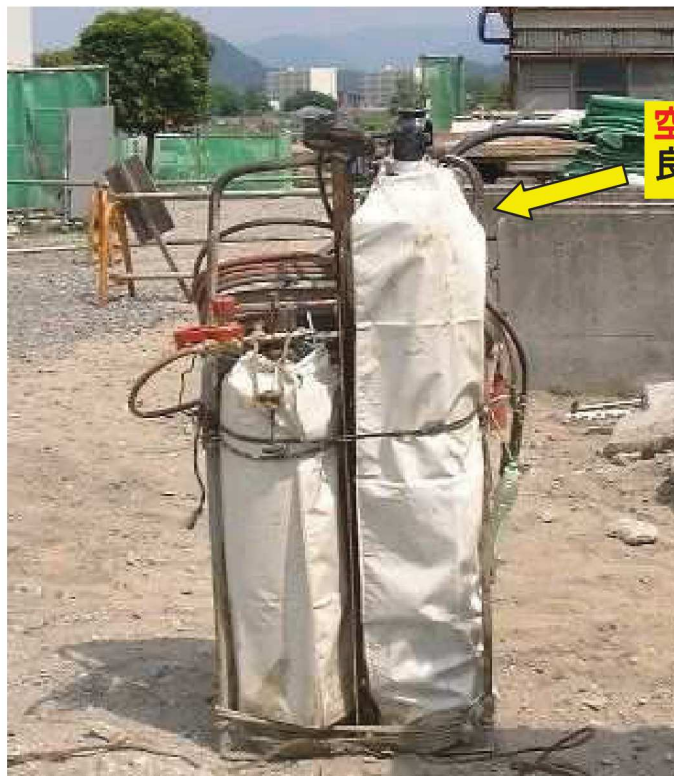
## ポンベの加熱防止にカバー取付

夏場のアセチレンボンベと酸素ボンベに必要な事故防止対策です、安全衛生法では**ボンベ表面の加熱温度上限は40度**と定められています。

夏場に溶接、溶断作業を行う場合、持ち込まれたボンベは必ず↑のような養生を施されているように確認して下さい。

写真は専用の台車にボンベがセットされています、これなら移動してもその都度転倒防止の対策をしなくて良いので、最善の方法ですね。

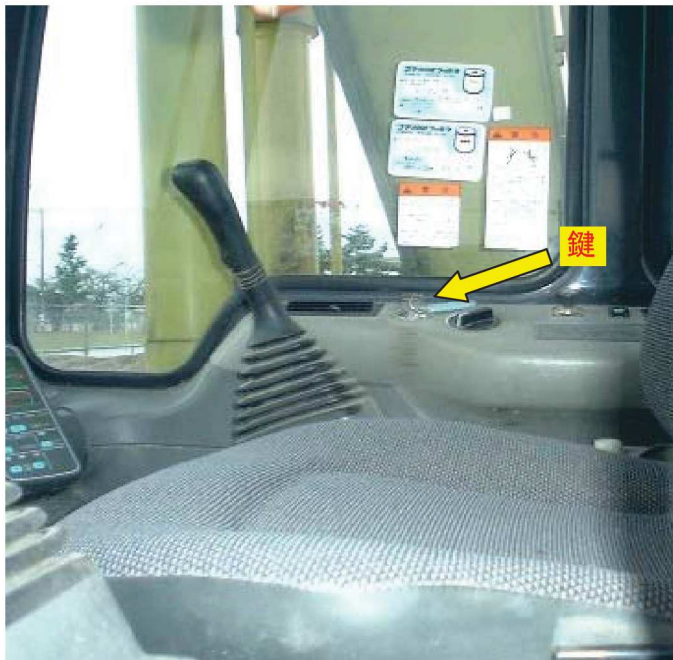
## － 車両系建設機械から離れる際は鍵を抜く －

- ・ バックホウや振動ローラーなど稼動していない間もエンジンの鍵が付けっぱなしの状態をよく見ます。

- ・ また、作業中においても一時的であれ運転席から離れる場合はエンジンを停止して下さい

- ・作業装置を地面に降ろし
  - ・エンジンキーを抜き
  - ・所定の場所に保管する
- 宜しくお願いします。

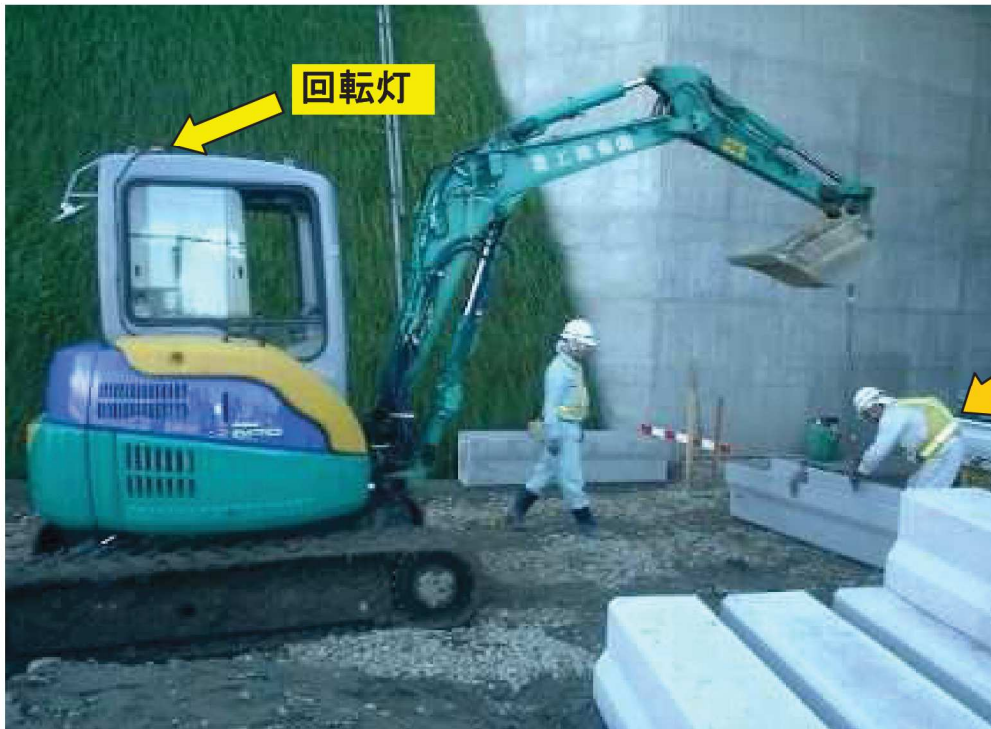
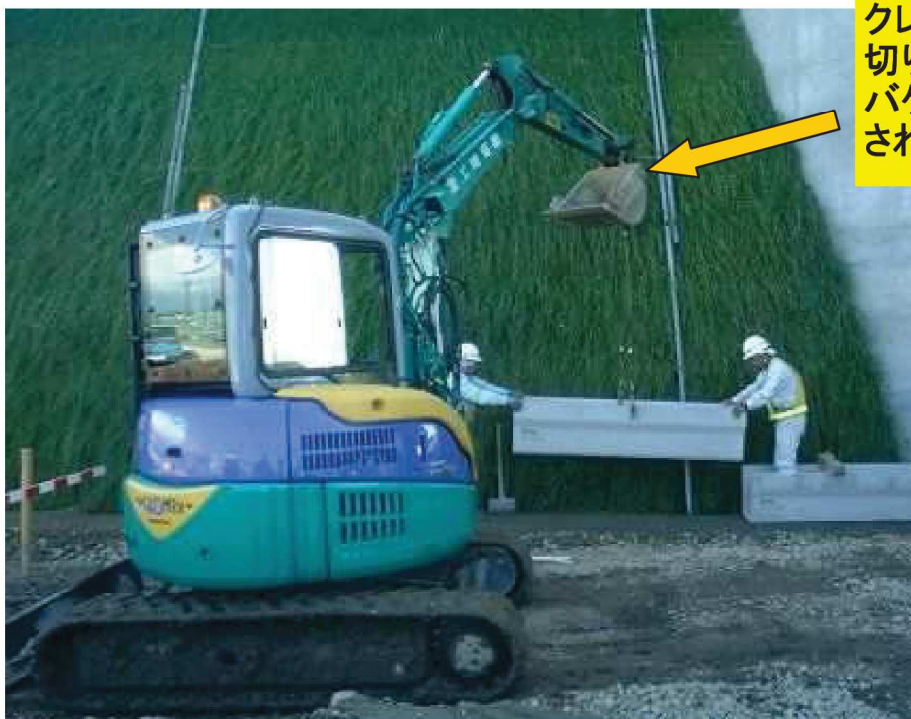
## 吊り作業はクレーン仕様機で

玉掛け者は  
「**玉掛技能講習**」  
修了者である必要  
があります

オペレータは勿論  
「**移動式クレーン**」  
の技能講習修了者  
でなければなりません

クレーンモードに  
切り替えると  
バケットは固定  
されます

エンジンは「**低速**」で  
使用すること 厳守！

※クレーンモードに  
切り替えると自動的に  
低速になる機種と  
そうではない機種が  
混在しています

1. 合図者は1名に定めて、オペレータは合図者の誘導により操作すること。
2. 吊りワイヤーは「玉掛けワイヤー」を使用すること。
3. 傾斜地での吊り作業は禁止です。
4. バケットに付いた泥などは事前に落としてください(玉掛け者に落ちる)
5. 機種により定格吊り荷重が異なります、事前に必ず確認を。

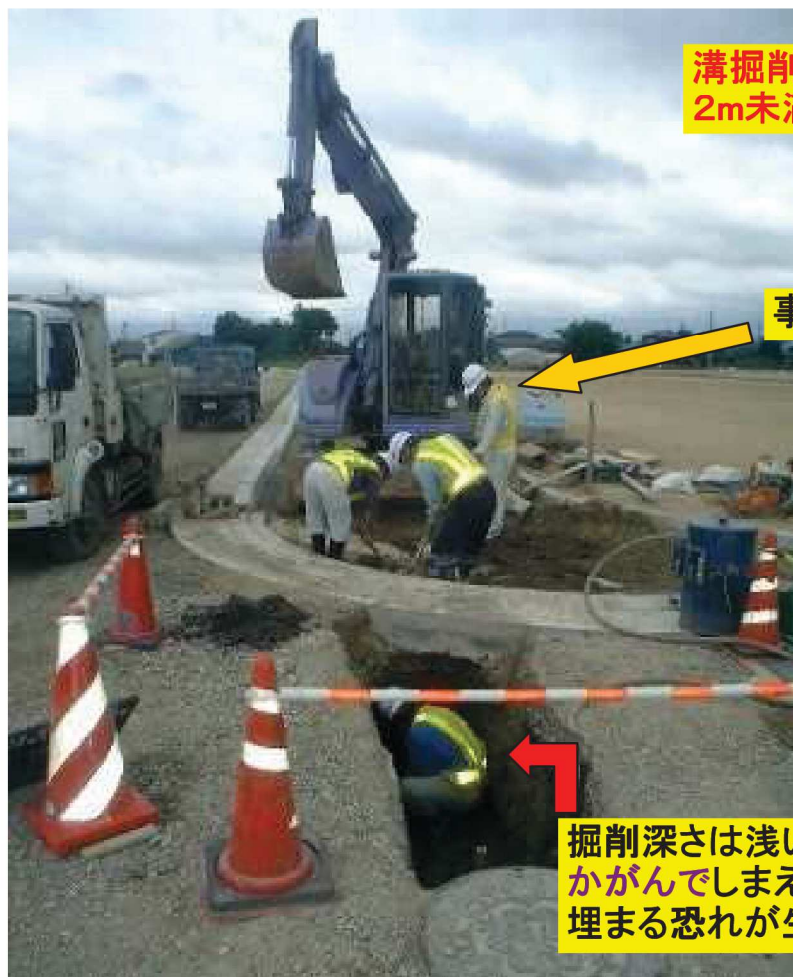
溝掘削での生き埋め災害は  
2m未満が圧倒的に多いです

掘削深さは浅いですが  
かがんでしまえば全身が  
埋まる恐れが生じます

掘削深さが1.5mと浅いため、設計も土止め無しのオープン掘削でしたがこの写真のように溝の中でかがんでしまえば、崩壊したときに全身が埋まる恐れも十分あります、事実土砂崩壊で生き埋めになった死亡災害は圧倒的に2m未満の掘削深さの箇所が多いのです。

写真を見てもわかるように掘削勾配は垂直です、崩壊防止のためには法勾配をとることが有効ですが、↑場所が狭いわけではないので勾配が取れるはずですが設計でオープン掘削とはなっていますが「オープン掘削＝掘削勾配確保」であり垂直に掘削する設計ではないはずで

90度の垂直掘削が許されるのは「岩盤、堅い粘度の地山は高さ(深さ)5mまで」

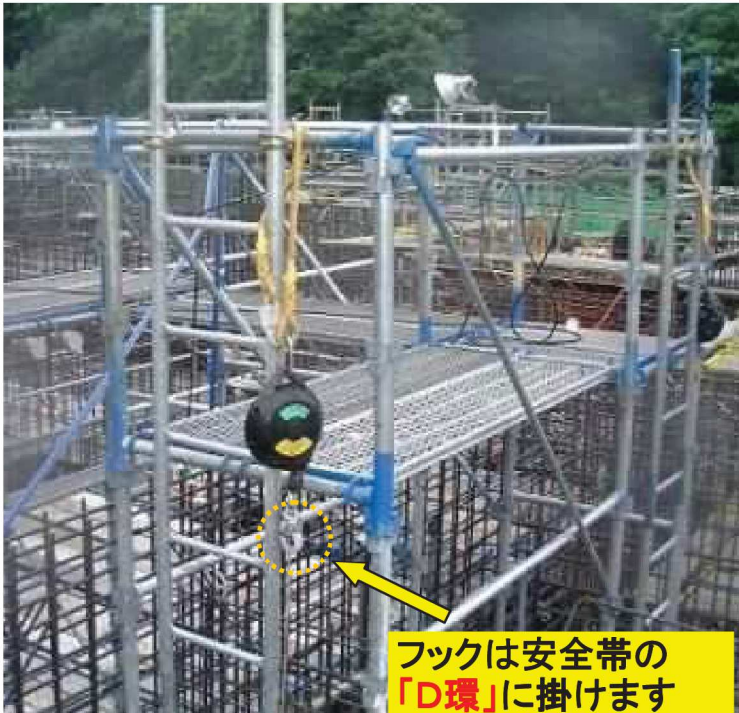
## 垂直タラップ(ハシゴ)には「安全ブロック」の設置を

**注：**安全ブロックのフックはどこに掛けてますか？  
フックを掛ける場所は安全帯のD環ですよ。

- ・安全ブロックさえ使っていれば安全というものではありません。フックを掛ける位置を間違えると、効果が発揮できないこととなります。正しい使い方を指導して、災害防止に役立ててください。

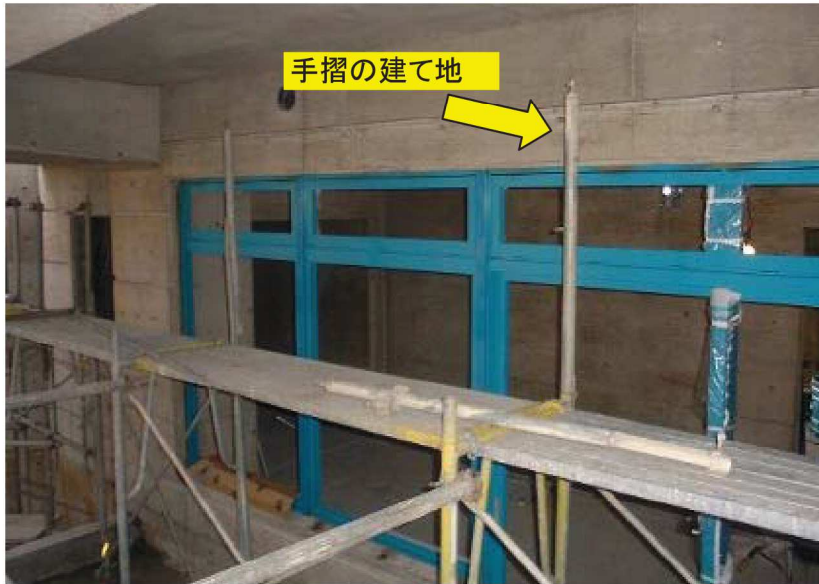
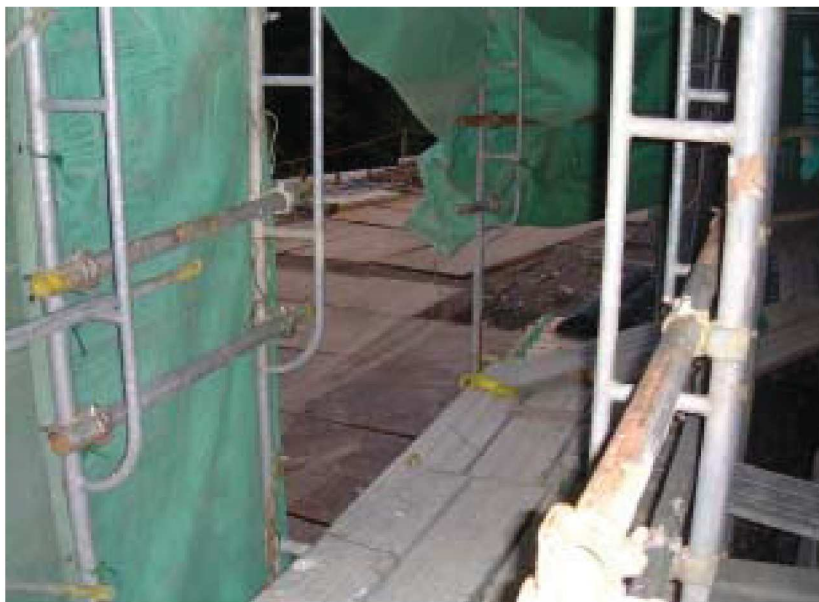
## － 無断で手摺を外してはいけません －

- ・ 左の写真は手摺が外されたまま未復旧の状態  
下の写真はブレスが外されたまま未復旧の状態

いずれも外した本人はこの場におらず危険な状態のまま放置されていました

- ・ 作業の都合上で止むをえず一時的に手摺を外すことはあることですが  
“外した者が責任をもって”  
“作業が終わったら直ちに”  
復旧してください  
このことが守られていない事例が数多く見られます  
墜落災害が起こってから復旧しても遅いのです

足場の手摺、ブレスを外す際は当社の現場代理人に許可を得てください  
また、作業終了後復旧したことを必ず現場代理人に報告すること。

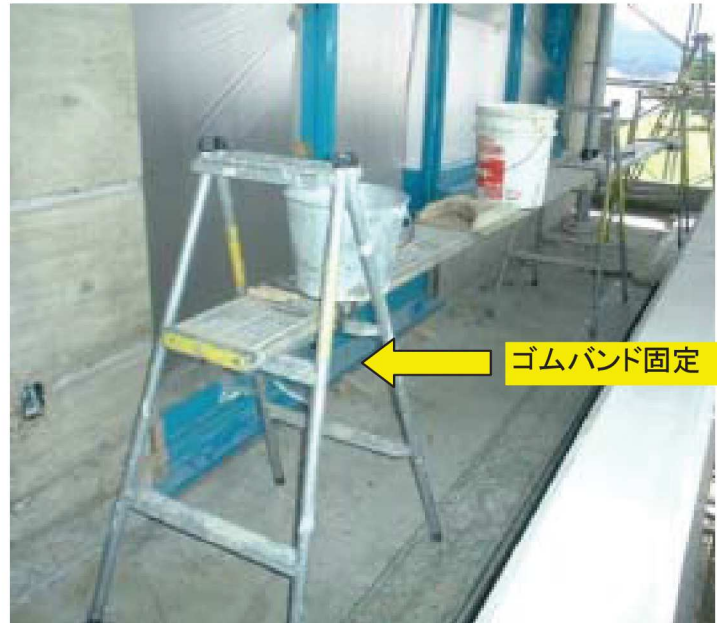
はねだしは10cm以上確保

脚立足場は「L=3mの足場板」の「2点支持」で「ゴムバンド」にて固定  
上記イラスト、並びに写真のとおり脚立足場で統一いたします。

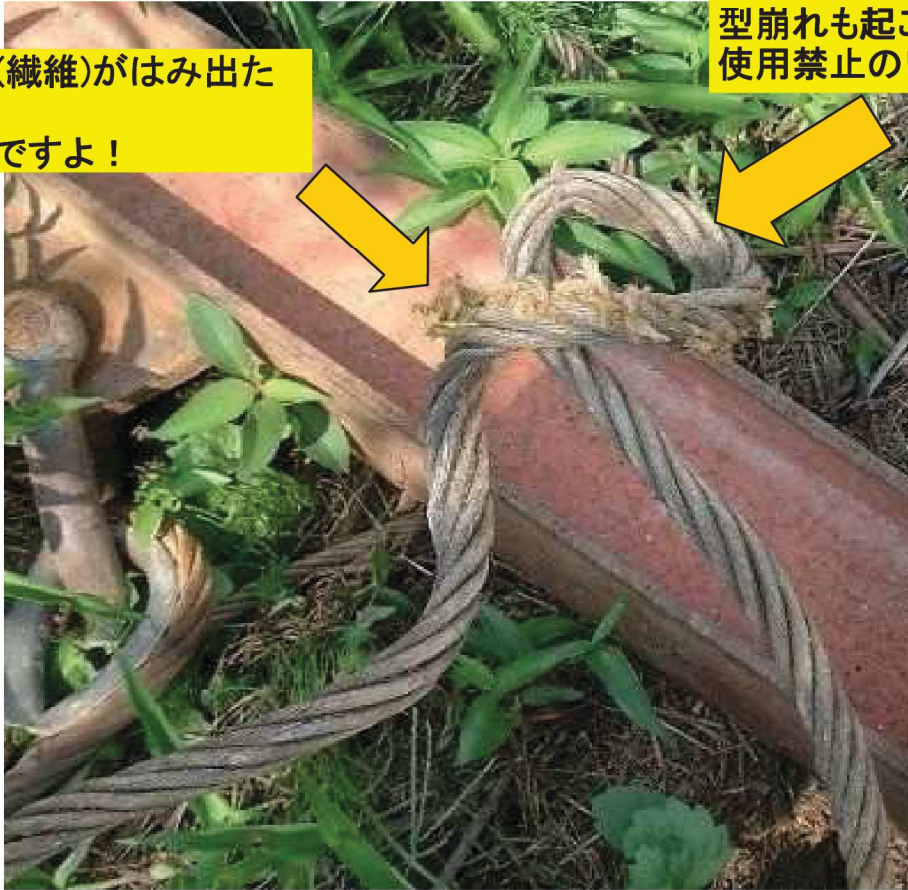
芯綱(繊維)がはみ出たら  
寿命ですよ！

よじれて、ほぐれて  
芯がはみ出て  
型崩れも起こしてます  
使用禁止のワイヤー典型例です

↑上の写真は使用限度を超えてもなお、吊り作業に使っていた例です。

使用前点検、月例、週例一斉点検を実施して、落下物災害防止に対策を打ちましょう！

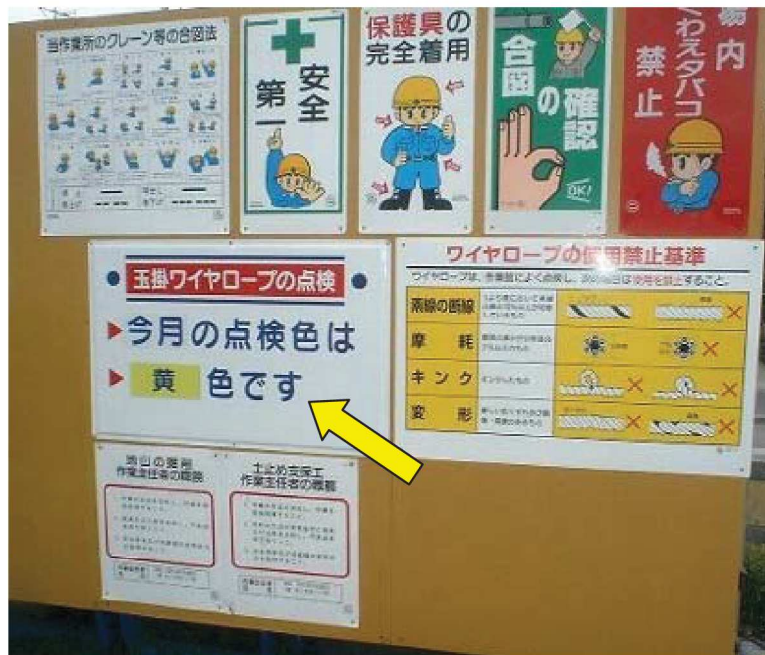
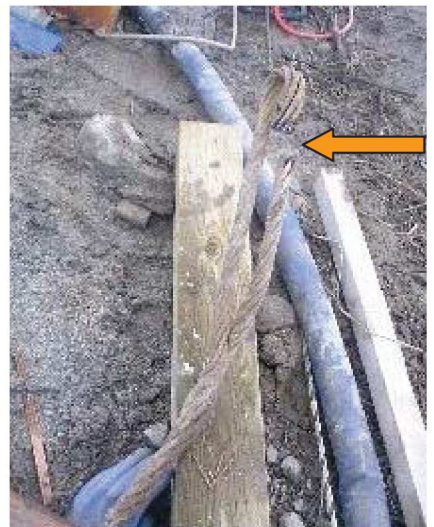
## － 玉掛けワイヤーは月例点検を行なってください －

- ・ 当月の点検色と異なるテープを巻いたワイヤーは使用出来ません
- ・ キンクや錆び、損傷により使用できないと判断したワイヤーは廃棄してください。その際は廃棄するワイヤーだと、ひと目でわかるよう目印・表示を行なったり下記の方法を取って下さい (間違って使用しないために)

廃棄ワイヤーの目印  
“アイ”部分を切断

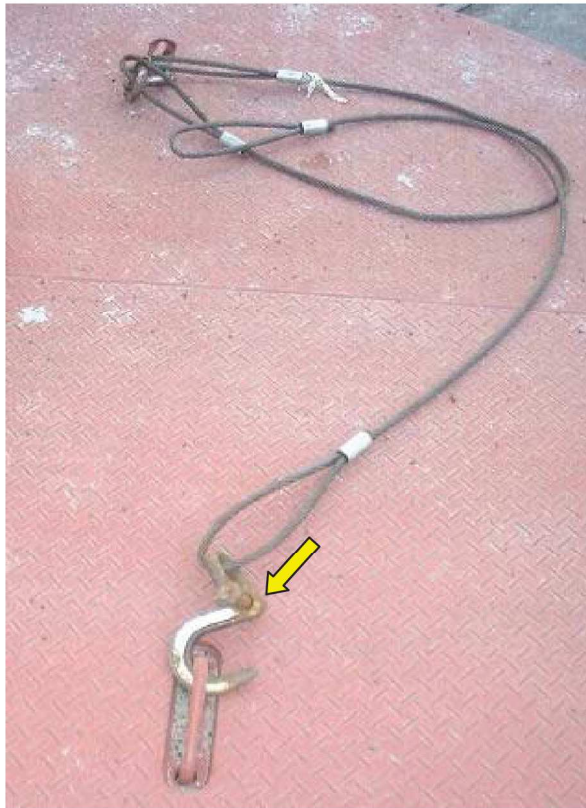
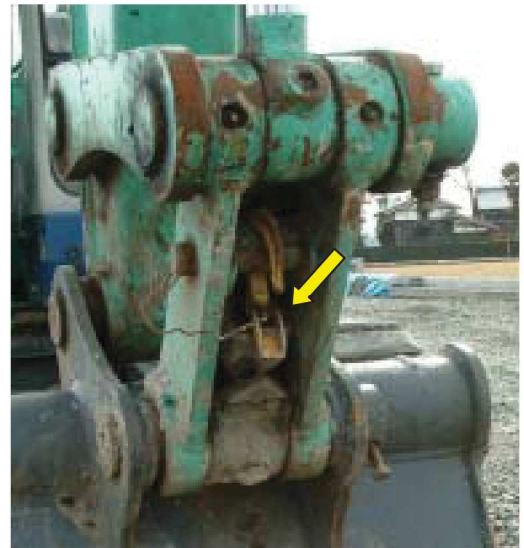
## － 吊り上げ用フックには外れ止めが必要です －

- ・ 鋼板製の立坑の覆工板を吊り上げるフックですが、外れ止めがありません  
下の写真はバックホウ(クレーン仕様)の吊りフックが破損しているものです

吊り荷の落下による災害を防止するために、フックは外れ止めのついた物及び、壊れた外れ止めは修理が完了するまで使用しないよう守ってください

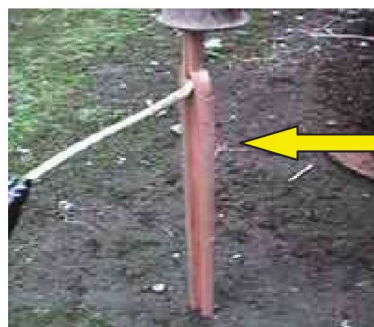
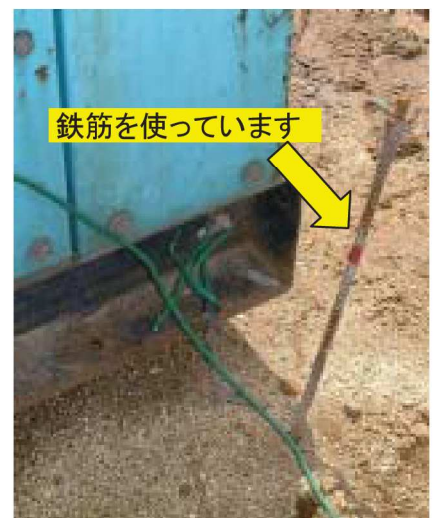
- ・ エンジン溶接機についても同様です  
荷台に載った状態であっても写真のようにアースの配線を地面に伸ばして接地してください。

- ・ なお、この写真のように↓  
鉄筋棒など鉄製のアースは適していない方法です  
抵抗が高くアースの効果が期待できません

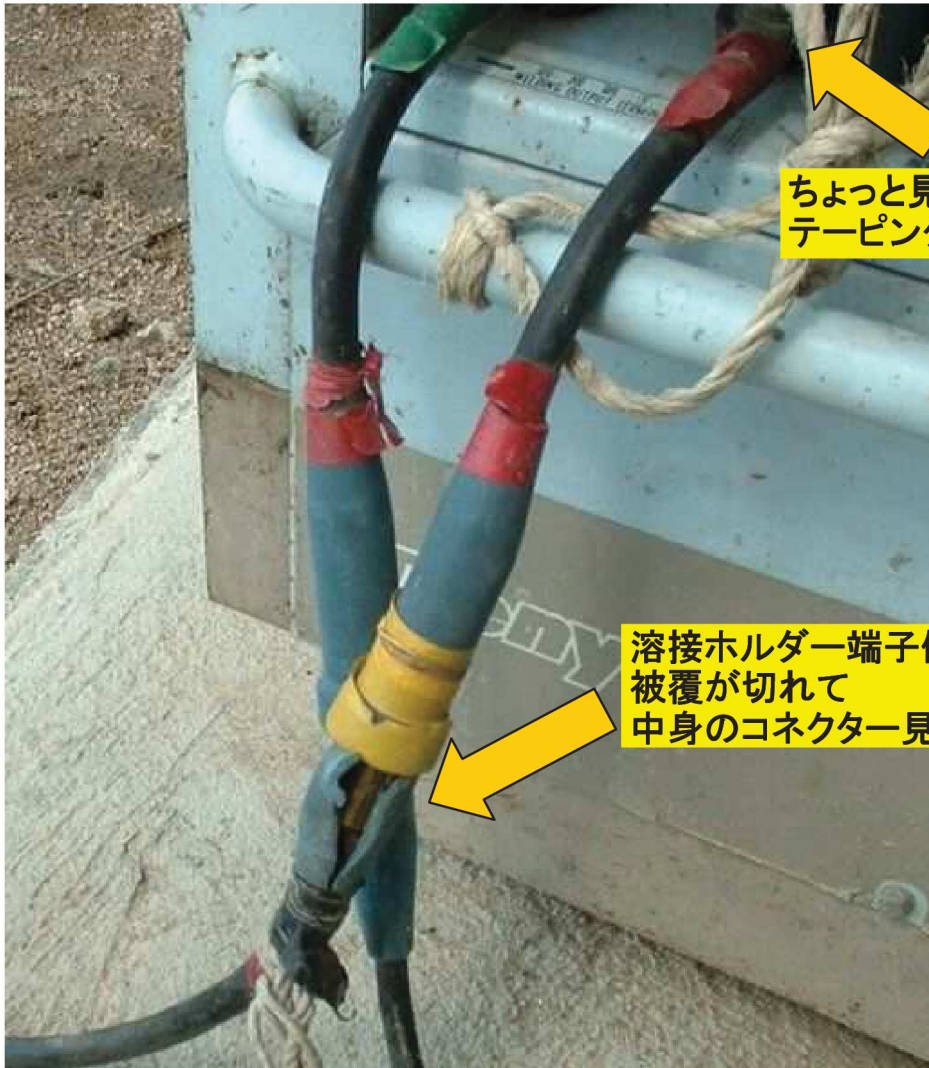
ちょっと見えにくいですが  
テーピングがありません

溶接ホルダー端子側ですね  
被覆が切れて  
中身のコネクタが見えています

↑上の写真は一目瞭然、被覆が切れちゃってます。

普段使っているうちに、コードの被覆が切れてしまうのは、しょうが無いことですが溶接器の取り扱いには**資格**が必要ですし、**使用前点検**も義務付けになってますよねちゃんと点検を実施するように指導しましょう。

しかし、電気溶接器には、エンジンウェルダークやアーク溶接器、半自動溶接器のいずれであっても「**自動電撃防止装置**」という**感電防止装置**が装備されていますが、しかし、この装置、切れたキャブタイヤの感電防止には役に立ちません。

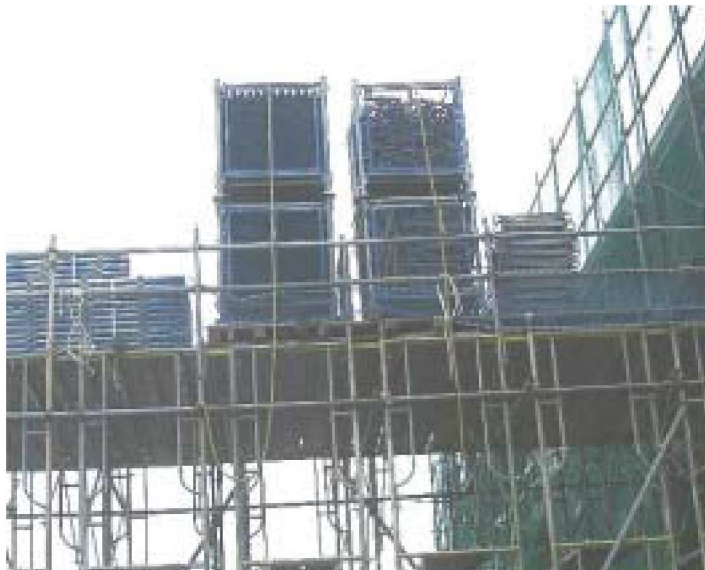
## － 資材の積み上げは2m未満まで －

- ・ 荷取りステージ上に置かれた資材、積み上げ高さが2mを超えています。

ステージ上であれ、地上であれ、積み上げ高さは2m未満としてください

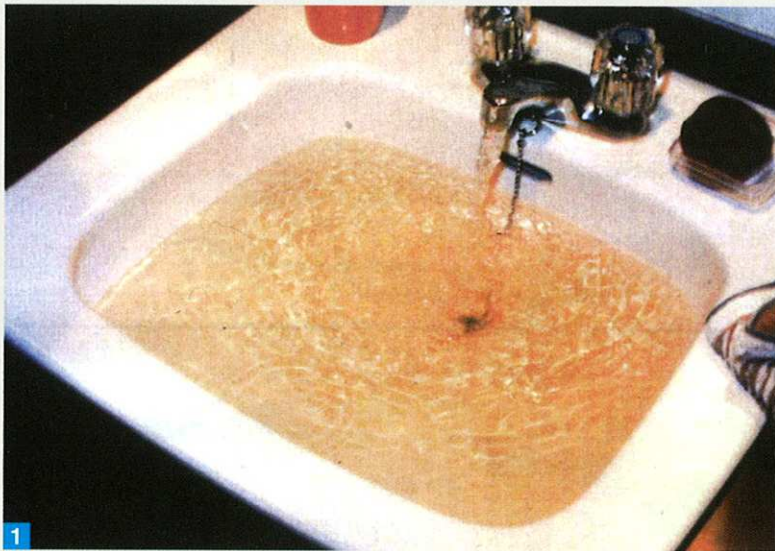
1

これだけ大量の赤水が出た。原因は配管接続部の防さびのための管端コアが正しく取り付けられていなかったため、さびが付着していた。

給水管の施工がしっかりと行われているかどうかは、一日開かない状態にしておいた後に、洗面器の排水の栓をして水栓を少し開けてチェックするとよい。そのときに出た少量の水にさびが入っていると赤水が出る。その原因は、持ち出しソケットの内面に塗装しただけの材料が使われていることが多いといえる。砲金製のソケットを使わなければならない。また、写真1のように大量の赤水が発生する場合は、配管全体の中でさびが発生していることが多い。途中の内部ライニング鋼管の継手部分管端コアが、施工不良の場合もあるので注意しなければならない。

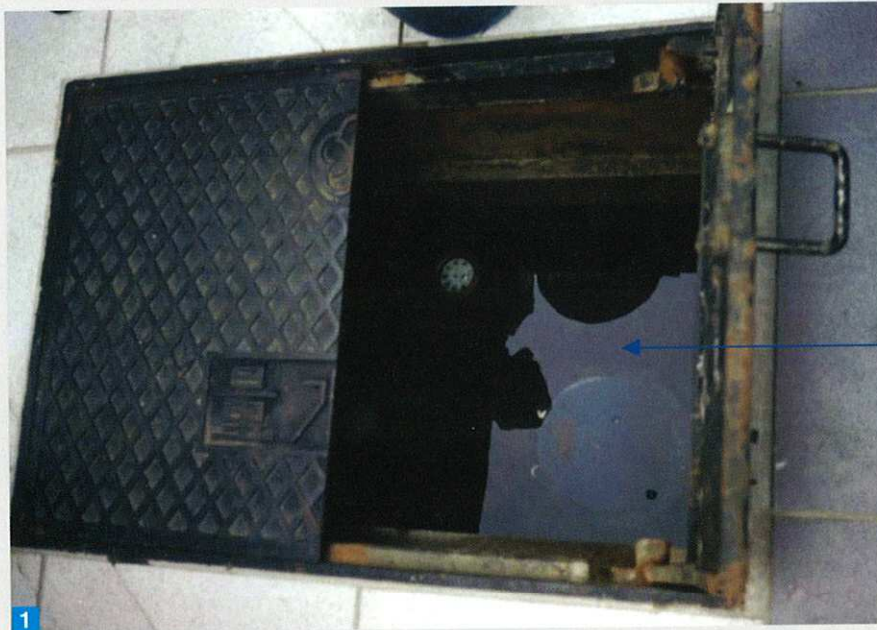
外構床に取り付けられた量水器箱に雨水が流入し、メーターが読み取れない状態になっている。この量水器箱は、床の水の流れの谷に配置されたため、雨水が浸入しやすくなっていた。外部に量水器箱を配置するときは、水抜きなどの排水対策を講じるべきである。

量水器箱に雨水が溜まっている。

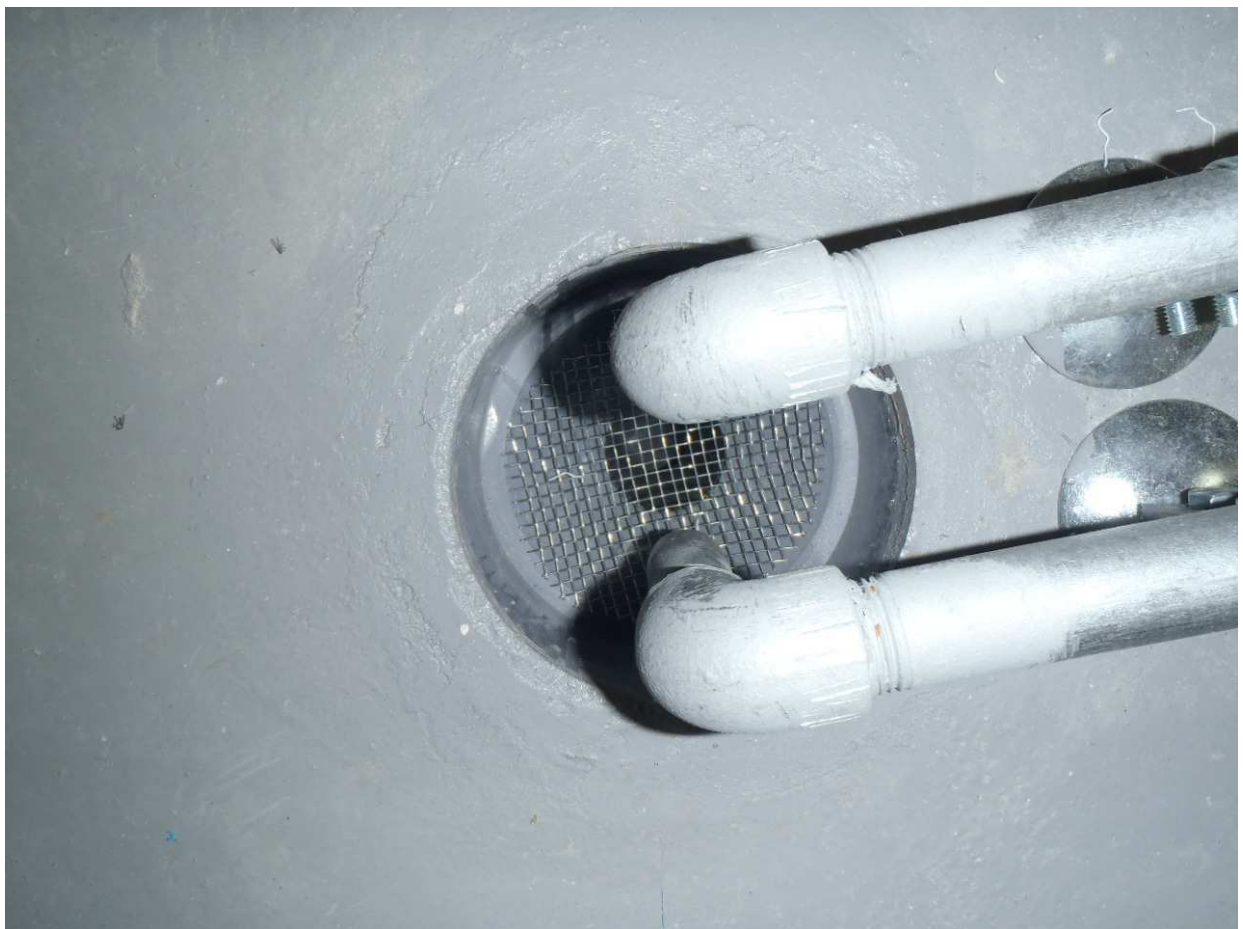
# 空調機械室

床排水とエアハンドレン管  
を共用により排水管を省略
