# 平成27年度 安全大会

4. 自社施工トラブル報告

平成27年12月19日（土）

川瀬産商株式会社

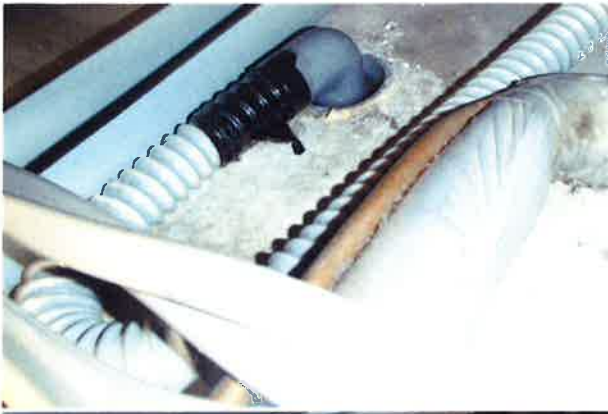
(A地点)

ショーケースのゴミ詰まり修繕前

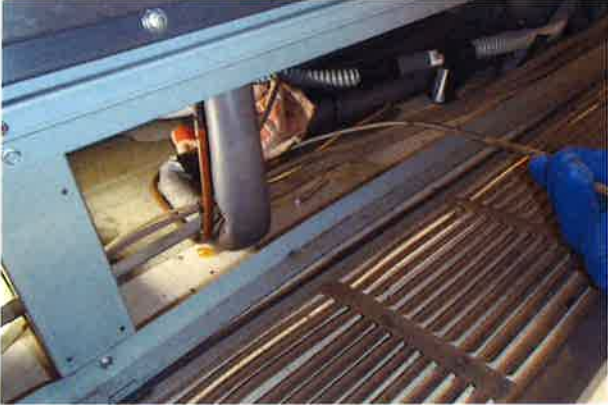
ゴミ洗浄作業①

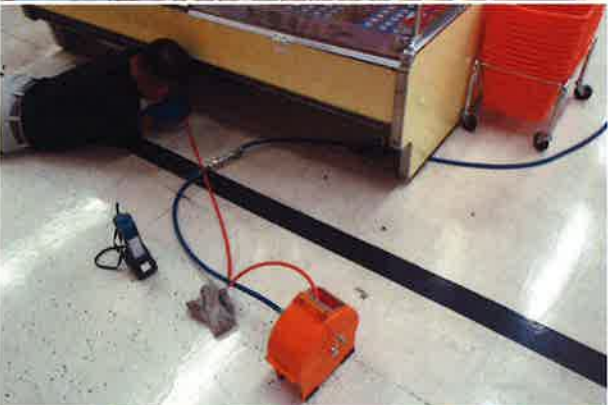
(B地点)

ゴミ洗浄作業②

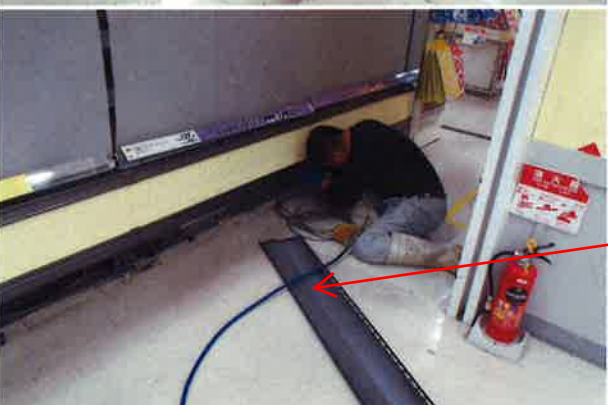
(C地点)

ゴミ洗浄作業③

洗浄ホース長は30mであるが有効は25m程度

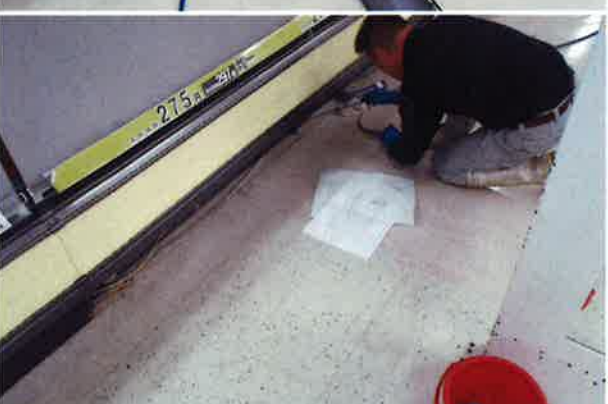
(D地点)

ゴミ洗浄作業④

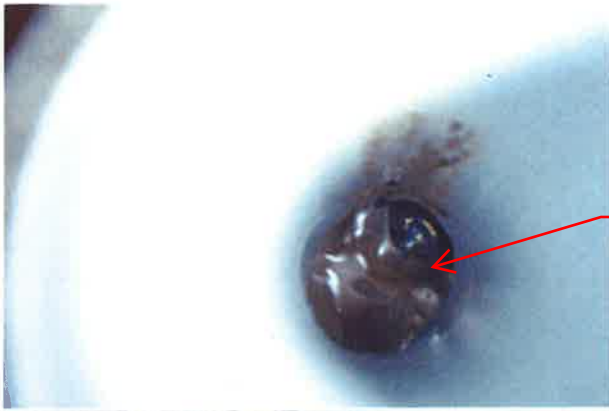
ドレン管内洗浄前

ドロドロになった排水にて排水不良が発生

全てショーケースの下で発生している。

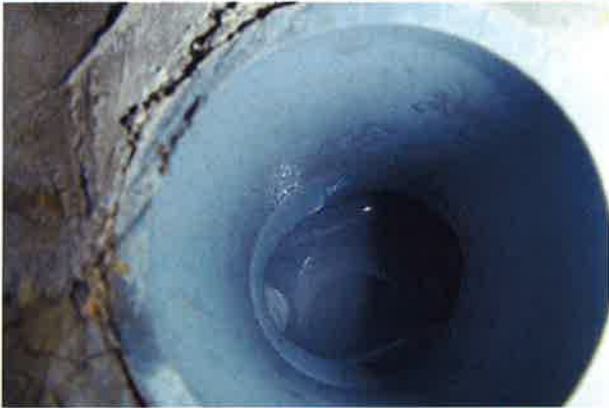
ドレン管内洗浄後

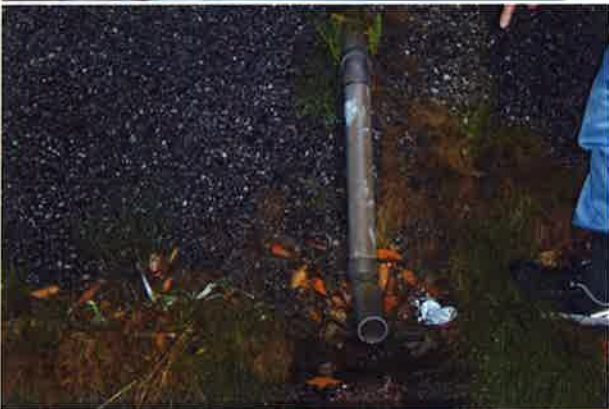
ドレン洗浄前（外部南側）

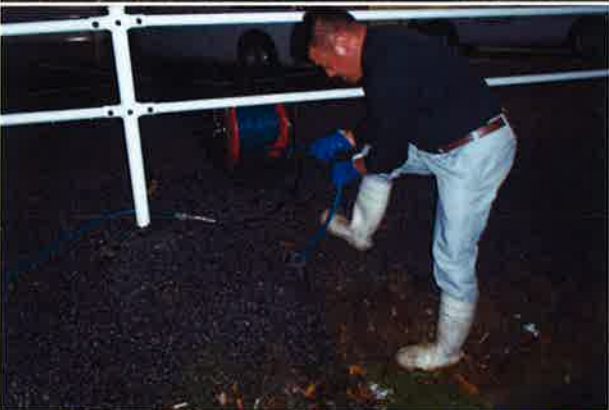
ドレン洗浄作業

※ 管内にゼリー状になったヘドロが詰まっていた。

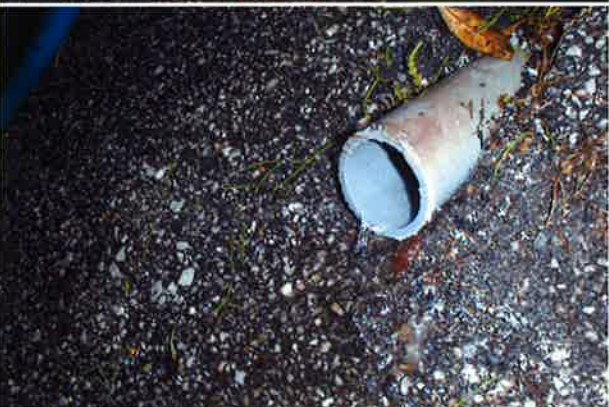
ドレン配管洗浄後

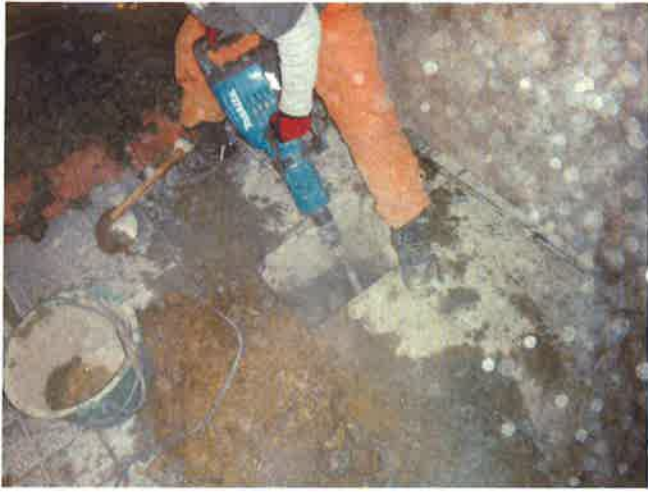
土間

病院正面玄関 散水栓系統 埋設管(HIVP-20A)で漏水  
 図面では病院の散水系統のみだが、隣の会長の親家も  
 同じ系統なので、確認

研り掘削状況 ①

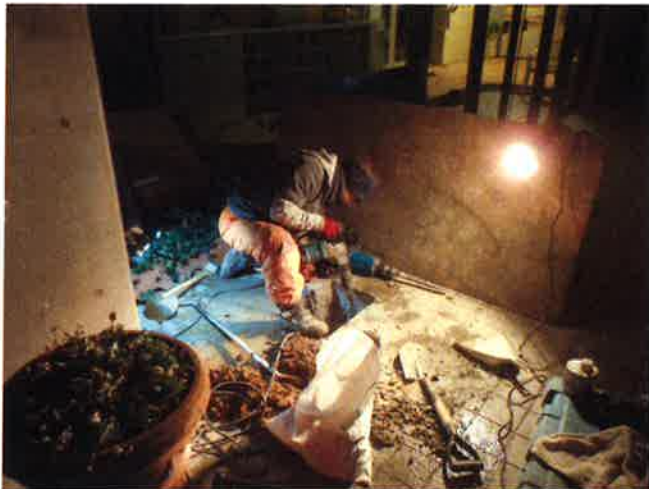
土間

研り掘削状況 ②

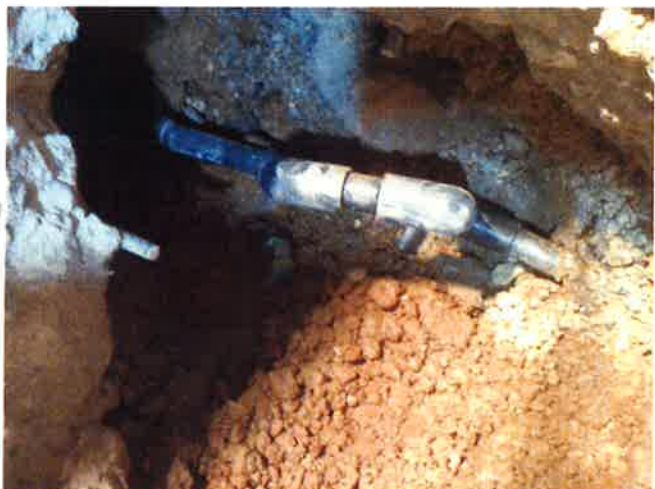
給水管

給水管は重機で引、掛けたような感じで、直管が曲がっ  
 曲がったまま、何年も経ったものが漏水出した様子。  
 一部取り換えにより完了

修繕状況 ②

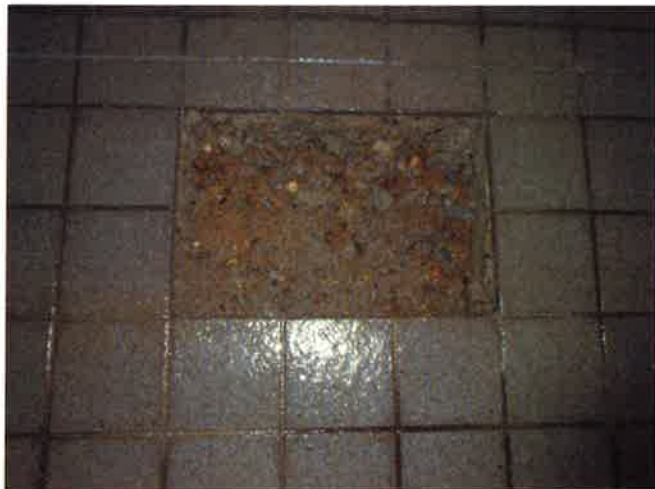
土間

復旧状況 ①

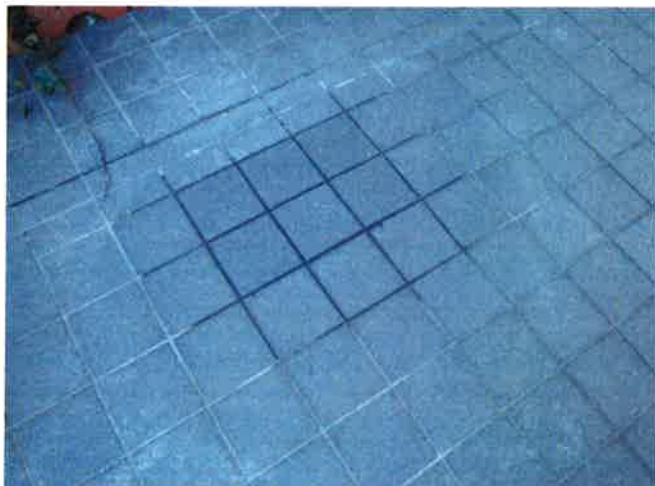
土間

復旧状況 ②

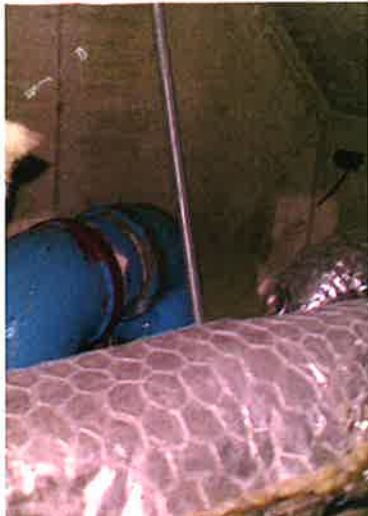
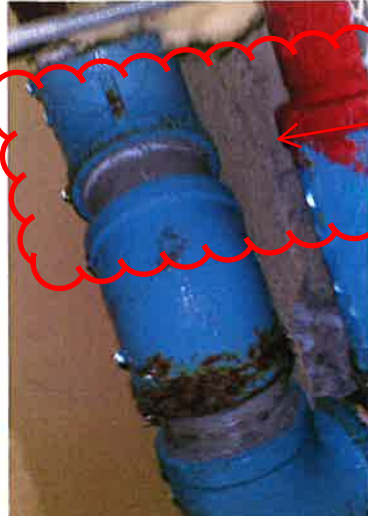
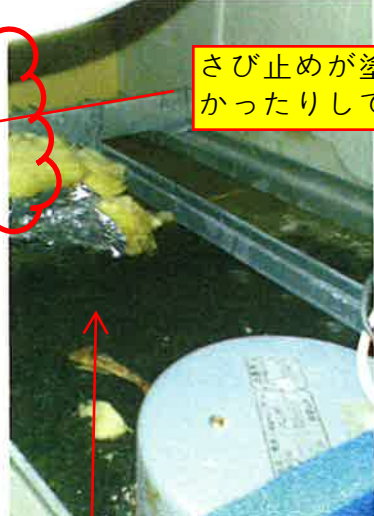
さび止めが塗っていたり塗っていなかったりしている。

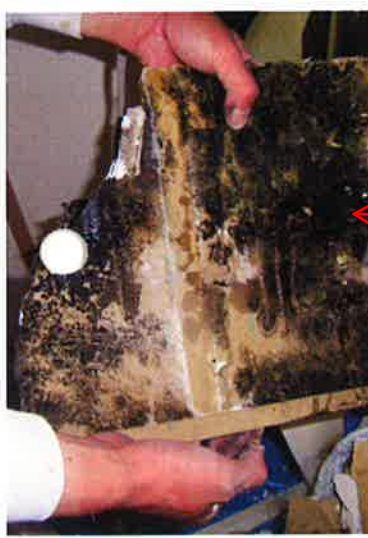
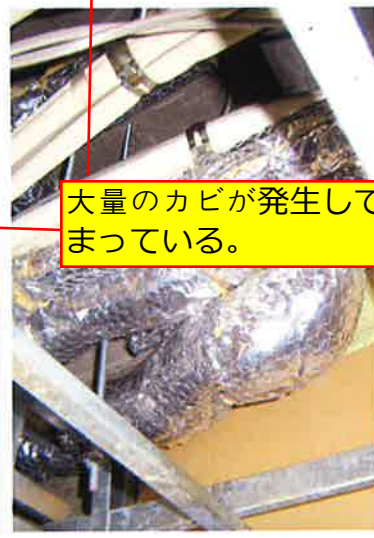
大量のカビが発生してしまっている。

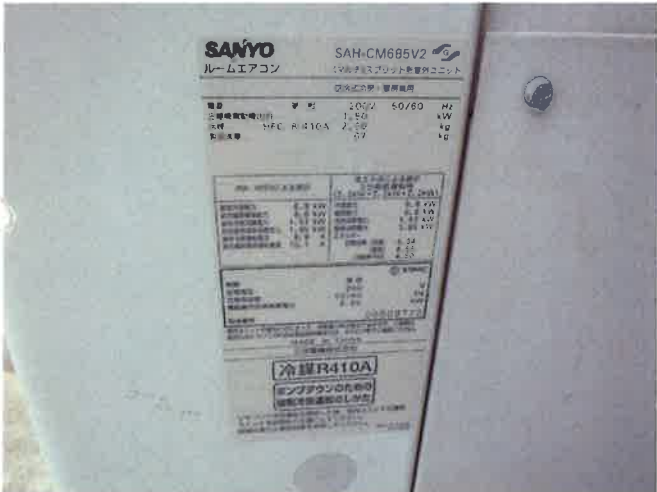
露出部分にて結線されていた。
